DIAGNÓSTICO DA SITUAÇÃO DE ALGUMAS CONSTRUÇÕES DE
MADEIRA DO PATRIMÔNIO CULTURAL NA REGIÃO DO CAPARAÓ

2016

Monografia apresentada ao
Departamento de Ciências
Florestais e da Madeira da
Universidade Federal do Espírito
Santo, como requisito parcial para
obtenção do título de Engenheiro
Industrial Madeireiro.

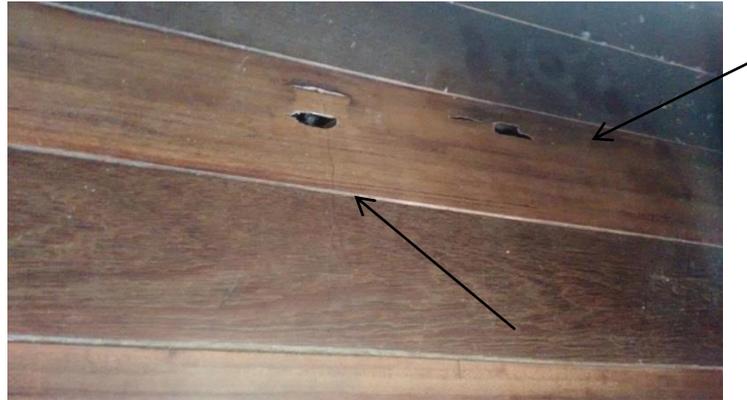
A edificação 03 é residencial, datada de 1927, localiza-se na Avenida Doutor José Farah, 794, no centro da cidade. O material usado na construção foi madeira e alvenaria, no qual não há ocorrência de pontos de umidade, entretanto há infestação por cupins ou brocas no piso (Figura 8). Jamais se realizou algum tipo de medida profilática.

Figura 8 – Edificação 03 – Piso atacado por cupins de madeira seca e brocas (setas indicativas).
Fonte: O autor (2016).

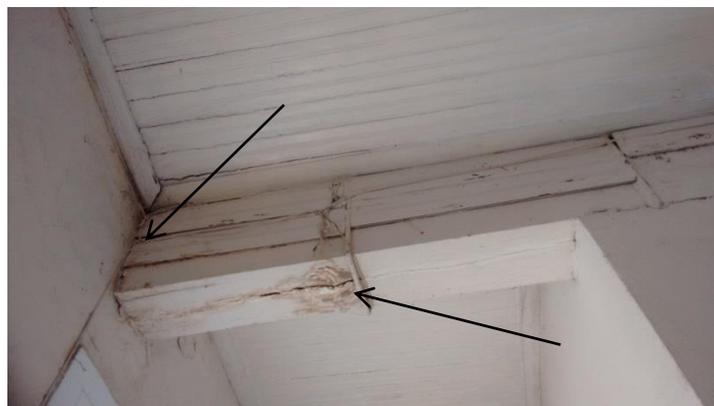
A edificação 04 é residencial, datada de 1901, localizada na Rua Doutor Chacon, 72, no centro da cidade. O material usado na construção foi madeira e alvenaria, no qual há ocorrência de pontos de umidade no forro (Figura 13), porém não há infestações por cupins ou brocas. Jamais se realizou algum tipo de medida profilática.

Figura 13 – Edificação 04 – Forro com pontos de umidade (Setas indicativas).

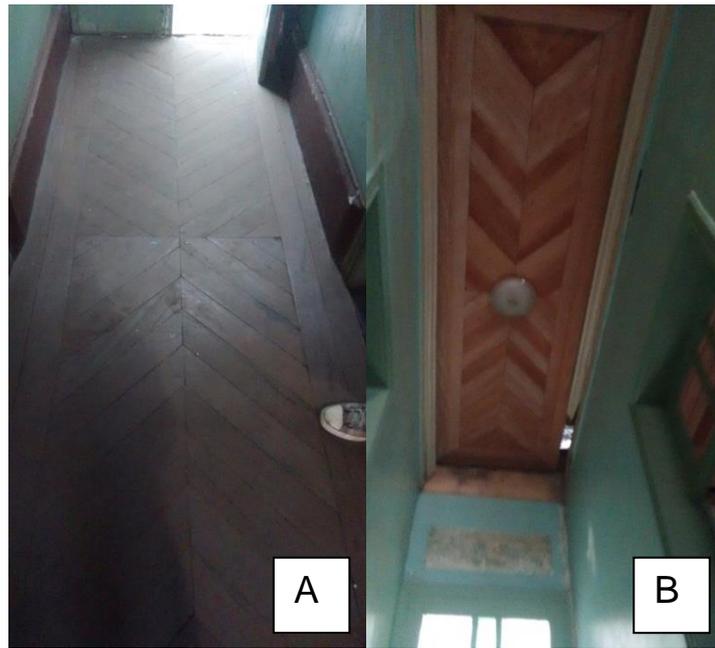
No ano de 2009, o prédio passou por uma reforma do forro, em que as figuras geométricas presentes do piso foram refletidas no mesmo, da mesma maneira que se encontravam antes da restauração.

Figura 22 – Edificação 06: A – Piso, B – Forro após reforma.

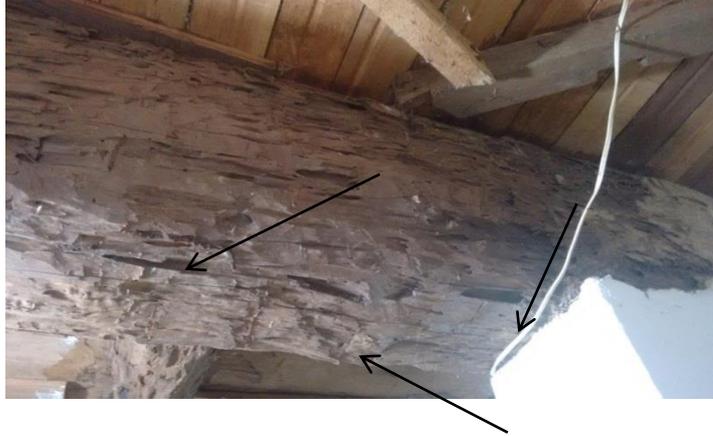
Figura 23 – Edificação 07 – Barrote atacado por cupins (setas indicativas).
Fonte: O autor (2016).

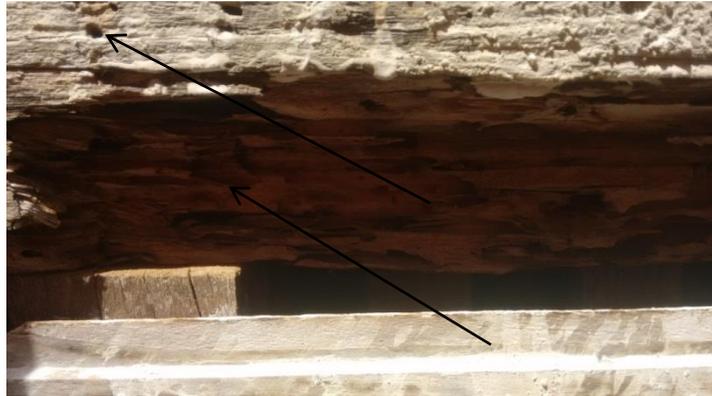
Figura 53 – Edificação 13 – Viga atacada por cupins e brocas (setas indicativas).

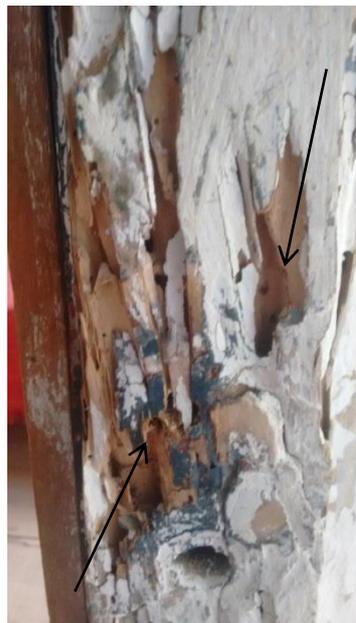
Figura 54 – Edificação 13 – Batente da porta atacado por cupins e brocas (setas indicativas).

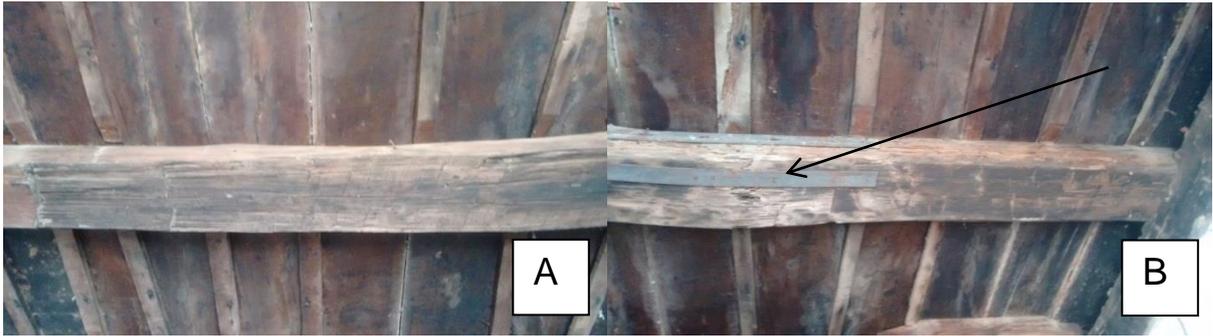
A forma da edificação foi mantida (Figura 58), exceto as portas inferiores produzidas em ferro e vidro, e o telhado revestido de telhas de aminoato. Em seu interior se observa o piso, portas, janelas e barrotes. O piso produzido com madeira de canela (*Nectandra* sp. ou *Ocotea* sp.) (Figura 59), já as portas e janelas foram fabricadas com madeira de cedro (*Cedrela fissilis*) (Figura 60). As vigas e pilares na parte exterior (Figura 61) foram construídos com a madeira de braúna (*Melanoxylon brauna*), e os barrotes visualizados da parte do porão da edificação, foram feitos também com braúna. Também, observa-se que os barrotes usados no porão racharam com o tempo, sendo necessário o uso de ligas metálicas para que a estrutura não se rompesse (Figura 62).

Figura 62 – Edificação 14: A – Barrote, B – Barrote com ligas metálicas (seta indicativa).

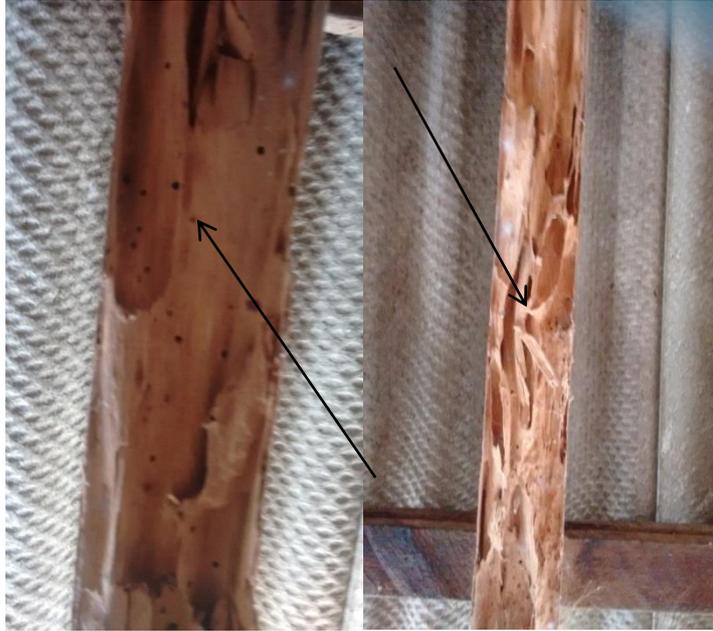
Figura 63 – Edificação 15 – Caibros atacados por cupins e brocas (setas indicativas).
Fonte: O autor (2016).

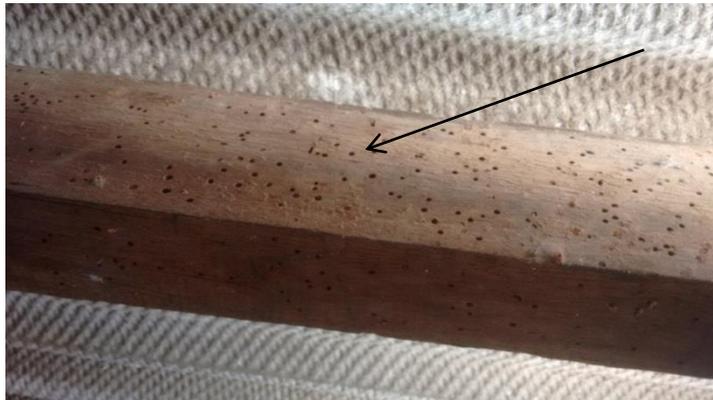
Figura 64 - Edificação 15 – Caibros atacados por cupins e brocas (setas indicativas).
Fonte: O autor (2016).
