CONSERVAÇÃO DA ESTRUTURA DE MADEIRA DA CASA SEDE
NA FAZENDA FORTALEZA EM ALEGRE-ES

Monografia apresentada ao
Departamento de Engenharia
Florestal no Centro de Ciências
Agrárias na Universidade Federal
do Espírito Santo, como requisito
parcial para obtenção do título de
Engenheiro Industrial Madeireiro.

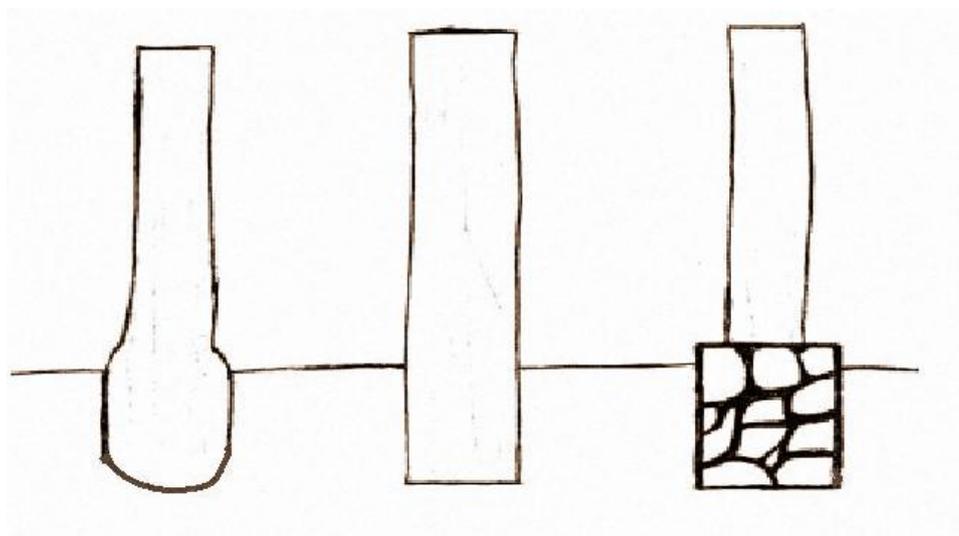
Figura 1 – Esquema dos esteios e fundações encontradas na estrutura da casa sede
Fonte: Adaptado do IPHAN (s/d).

de esteios de secção quadrática, fixados no chão, sendo que alguns destes são enterrados (funcionando como fundação) com base de secção cilíndrica, chamados de nabo, outros, são fixados no chão com secção quadrática, e as demais, são fundações de pedra ou cimento provenientes de intervenção sofrida pela casa (IPHAN, s.d).

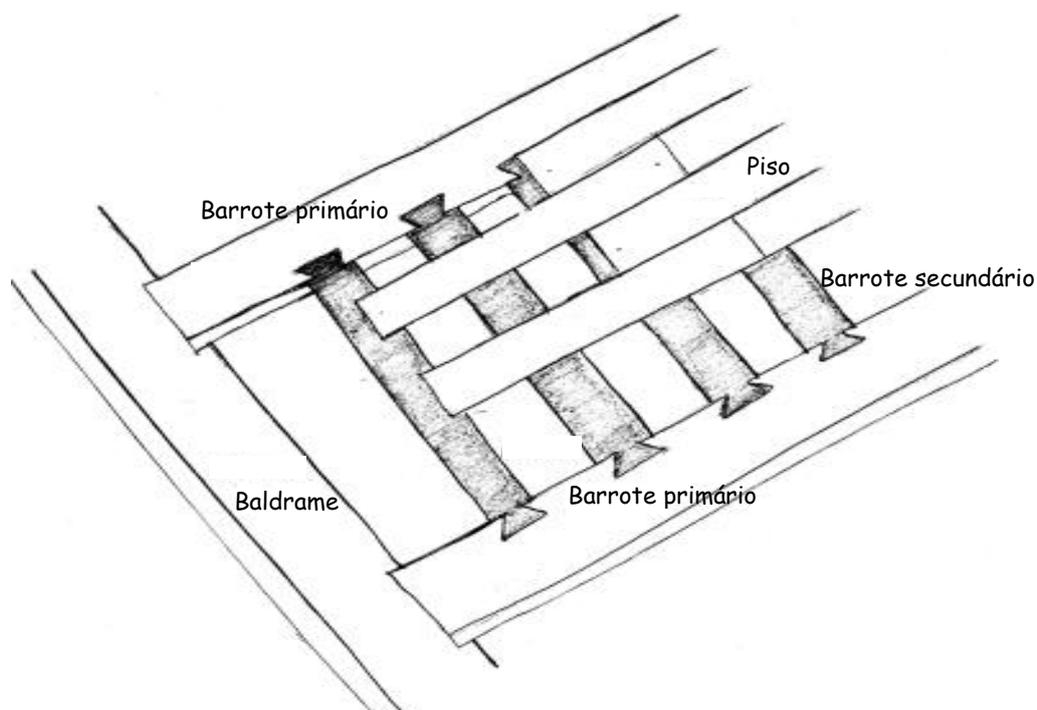
Figura 2 – Representação da madre, baldrame, barrotes e o piso

travejamento, formando o primeiro pavimento. A disposição dos barrotes é sempre no menor sentido do vão, e sobre eles, em sentido contrário são assentadas as tábuas, fixadas com prego (Figura 2).

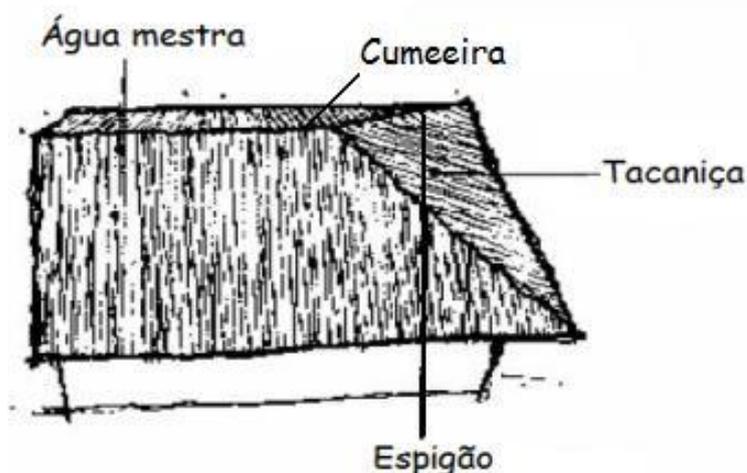
Figura 4 – Representação do telhado de três águas

O telhado que tem a forma de três águas, de acordo com o IPHAN (1999), apresenta três planos inclinados, dos quais dois são trapézios retângulos, chamados de águas mestras e um triangular, chamado de tacaniça; a interseção entre as águas mestras define uma linha horizontal no cume do telhado, chamada de cumeeira, e as arestas do ângulo diedro saliente resultante do encontro com a tacaniça chamam-se espigões (Figura 4).

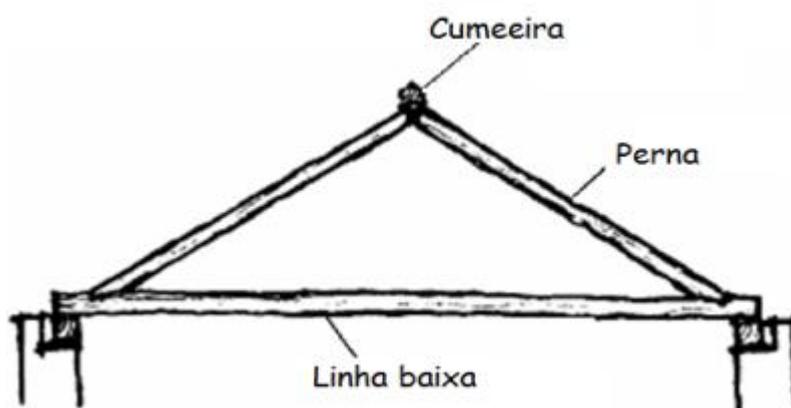
Figura 7 – Asna sem Pendural

No telhado da Casa Sede, contém Asnas sem pendural e tesoura no estilo cangalha. A Asna sem Pendural ressalta La Pastina (2005), é a mais simples das estruturas, utiliza o princípio do triângulo indeformável e é constituída apenas de duas pernas e uma linha baixa que trabalha à tração, sendo usada para reforços junto a Cangalha (Figura 7).

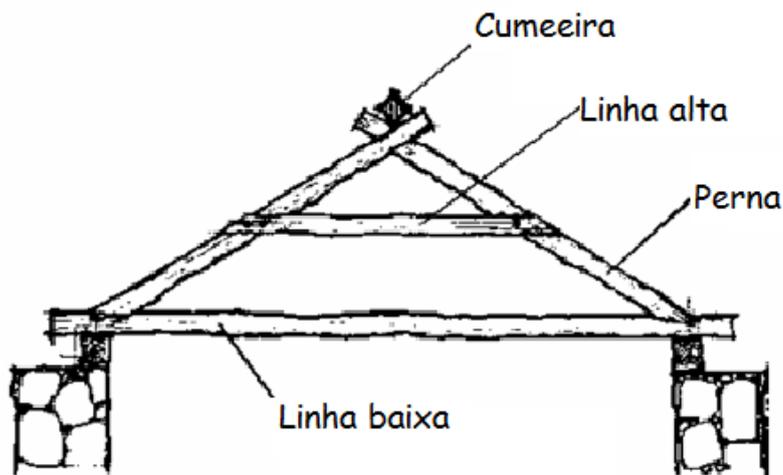
Figura 8 – Cangalha ou Canga de porco

Também chamada de canga de porco, a Cangalha possui peças que formam um quadro rígido. As peças inclinadas são chamadas de pernas ou empenas, funcionam à compressão, assim a linha alta é imposta a dois terços da tesoura com a função de evitar a flexão das pernas (IPHAN, 1999). Na cangalha encontrada na casa sede, o encaixe entre a linha alta e as pernas é feito na forma de rabo de andorinha, e o cruzamento das pernas dá-se à meia madeira, e sobre a porção que ultrapassa o encaixe é colocado a cumeeira, peça quadrada com diagonal paralela ao solo (Figura 8).

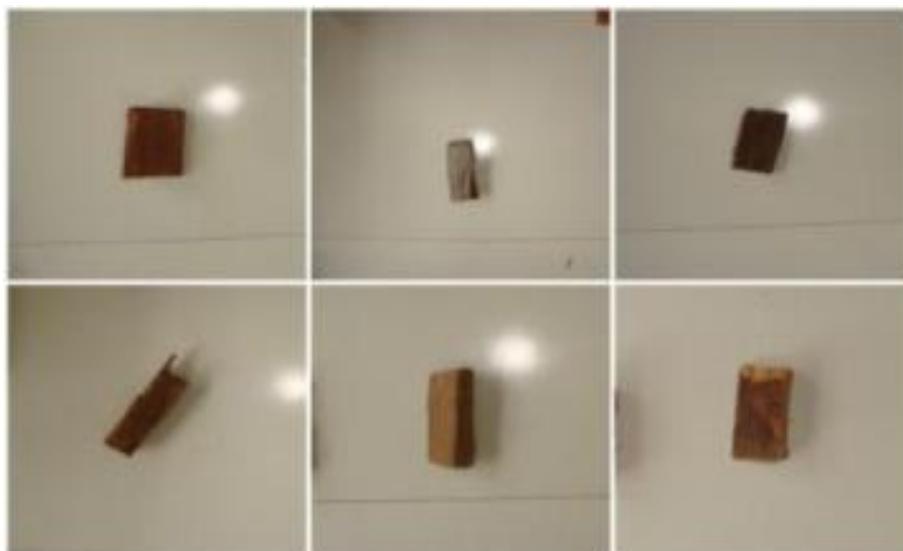
Figura 10 – Amostras

Cada peça foi devidamente estudada de modo que, ao ser retirada a amostra, não ocorresse nenhum tipo de agressão ao Bem Cultural, evitando descaracterizá-lo. Em média, as amostras foram retidas em um tamanho de 1x1x2 cm³ (Figura 10),

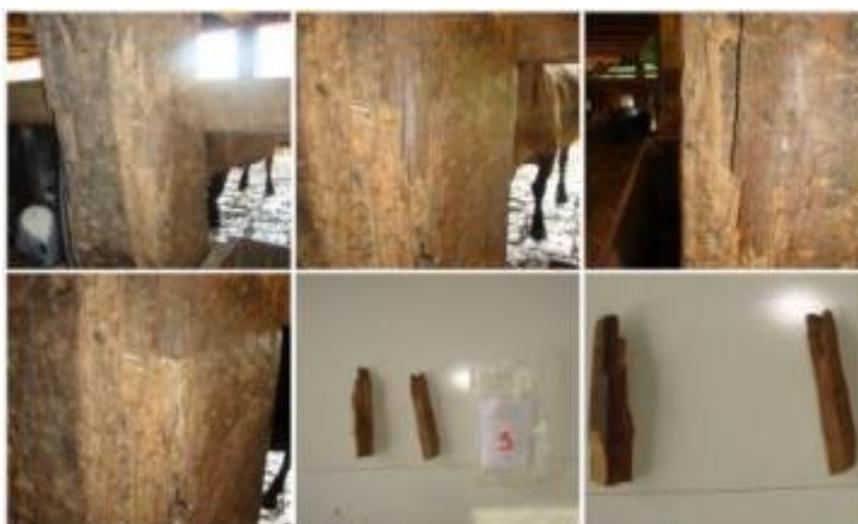
Figura 11 – Processo de retirada das amostras

ressaltando que em algumas peças, foram obtidas amostras maiores, pois o formato da peça permitia sua retirada sem que houvesse sua descaracterização (Figura 11).

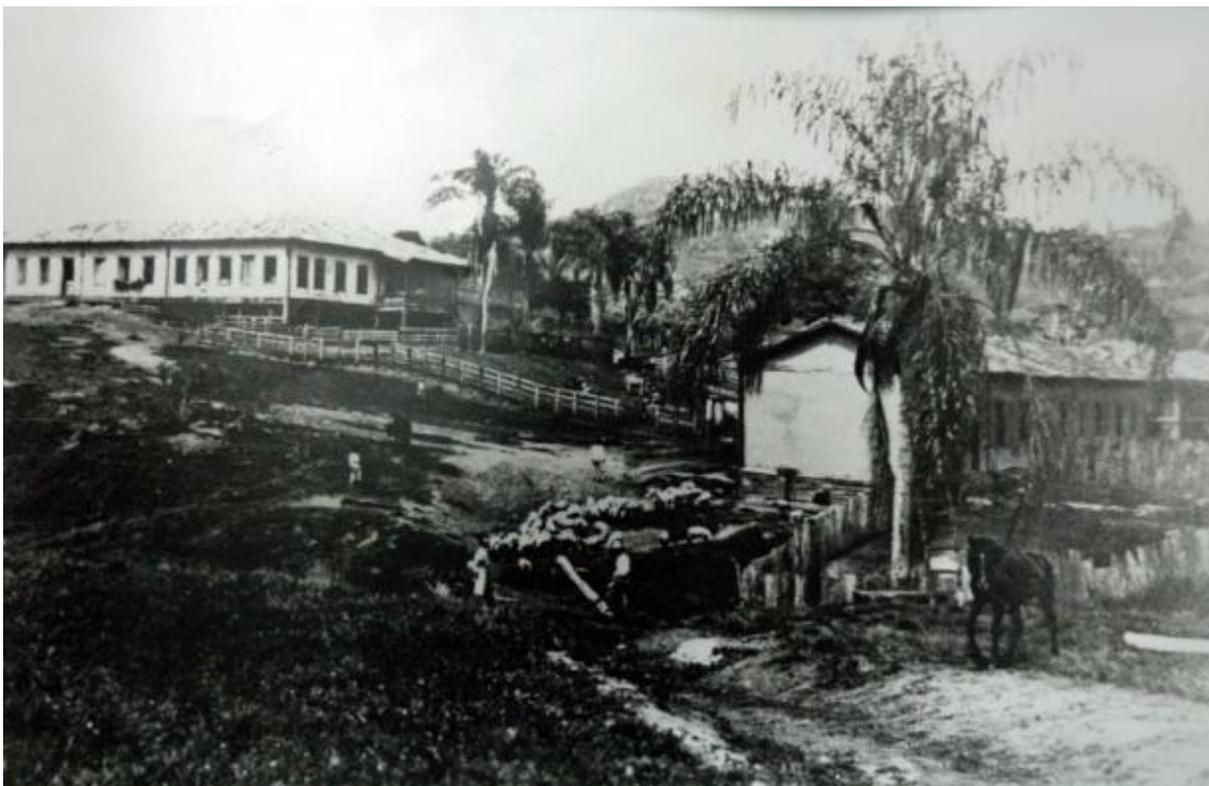
A Casa Grande é uma construção que possui traços típicos das residências de origem de colonização portuguesa no Brasil, onde primeiramente se levantava a estrutura de madeira, depois coloca a cobertura, preenchendo as paredes com pau a pique. Com Implantação em terreno em aclave, é uma construção em desnível com aproveitamento de porão alto para depósito e criação de animais (Figura 13).

Figura 13 – Casa Sede da Fazenda Saudade e Fortaleza no ano de 1905

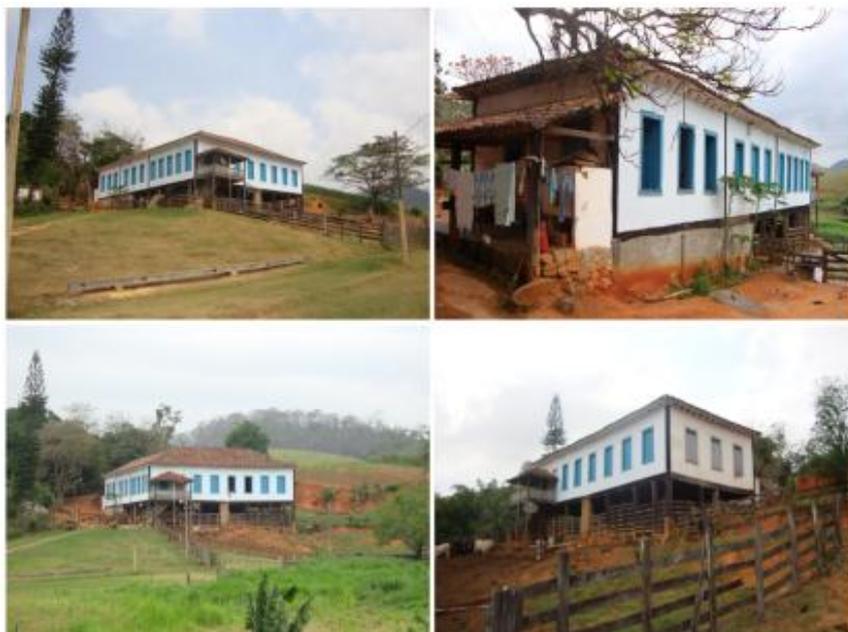
Observando a figura 14, que representa a área externa que envolve a situação atual da Fazenda, é possível analisar a grande quantidade em elementos de madeira que constitui a Casa Sede.

Figura 14 – Vista externa da Casa Sede.

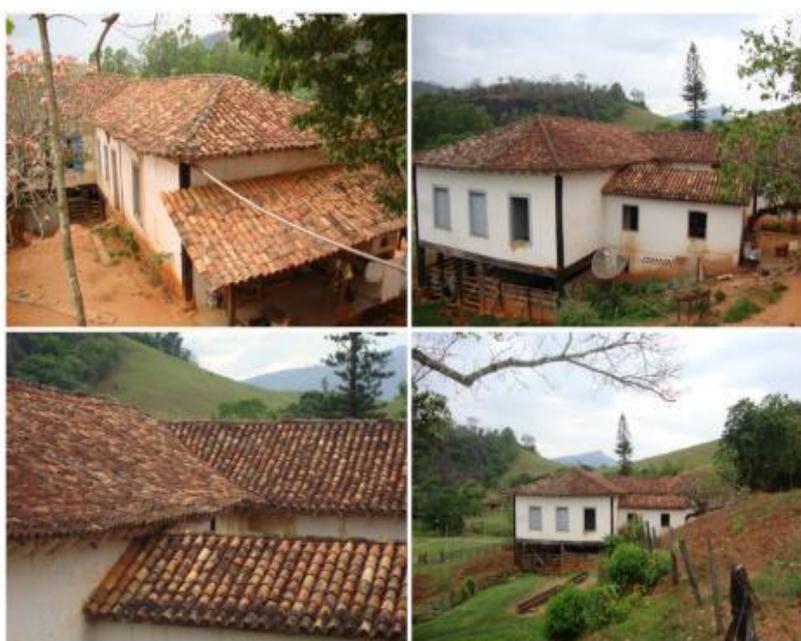
No levantamento realizado, observa-se na planta de cobertura que a edificação possui dois pavimentos, possuindo uma planta irregular em forma de 'L' (Figura 15).

Figura 15 – Vista do telhado em telhas do tipo capa e canal.

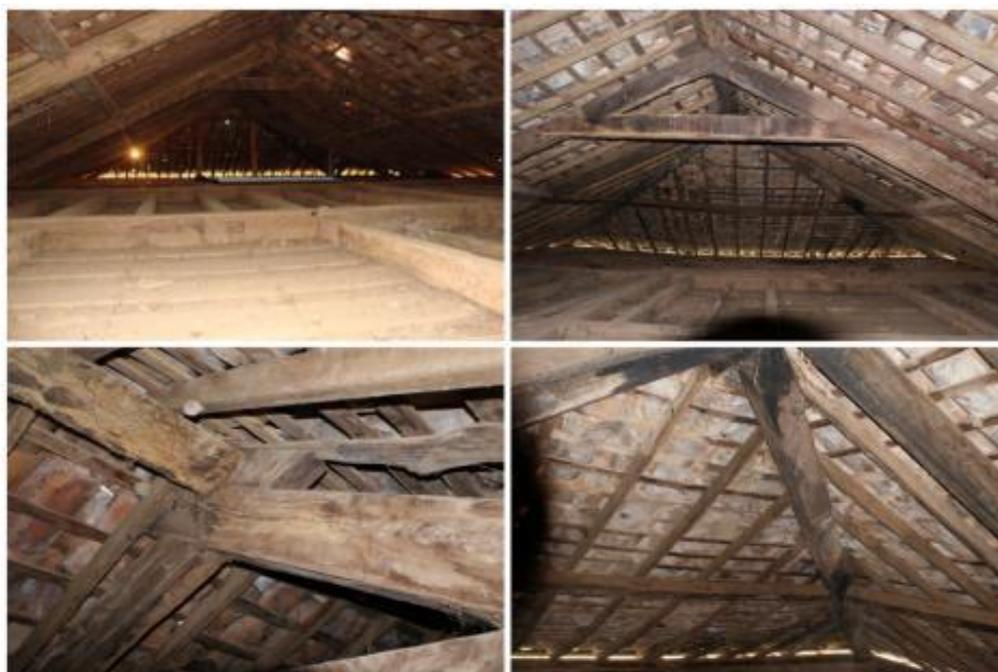
Nas cangalhas o elemento estrutural denominado perna baixa, apresentou dimensões da seção transversal semelhante as do frechal, por volta de 20x25 cm², e os elementos estruturais denominados pernas e a linha alta apresentaram dimensões da seção transversal iguais a 12x20 cm². Já a cumeeira e os espigões, ambos colocados de forma inclinada, em que a diagonal é situada paralela ao solo, apresentaram dimensões de seção transversal 18x18 cm² (Figura 16).

Figura 16 – Estrutura do telhado do setor frontal da Casa Sede.

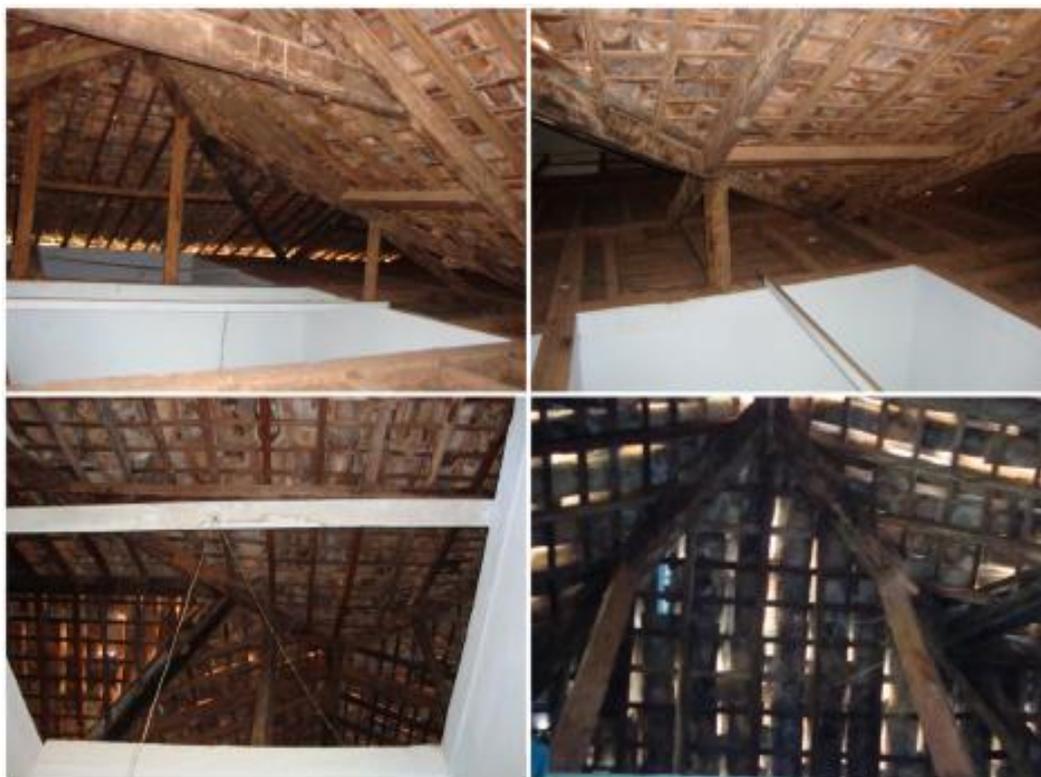
Na parte lateral da planta da casa a altura da cumeeira é mais baixa que da parte frontal, na qual a cumeeira da parte lateral e a perna alta da cangalha da parte frontal estão niveladas na mesma altura. No encontro das partes lateral e frontal da casa, surge um ângulo diedro reentrante, chamado de rincão ou calha, o espigão que é responsável pelo suporte neste cruzamento apresenta dimensões de seção transversal igual a da cumeeira (Figura 17).

Figura 17 – Estrutura do telhado no encontro entre as partes frontal e lateral.

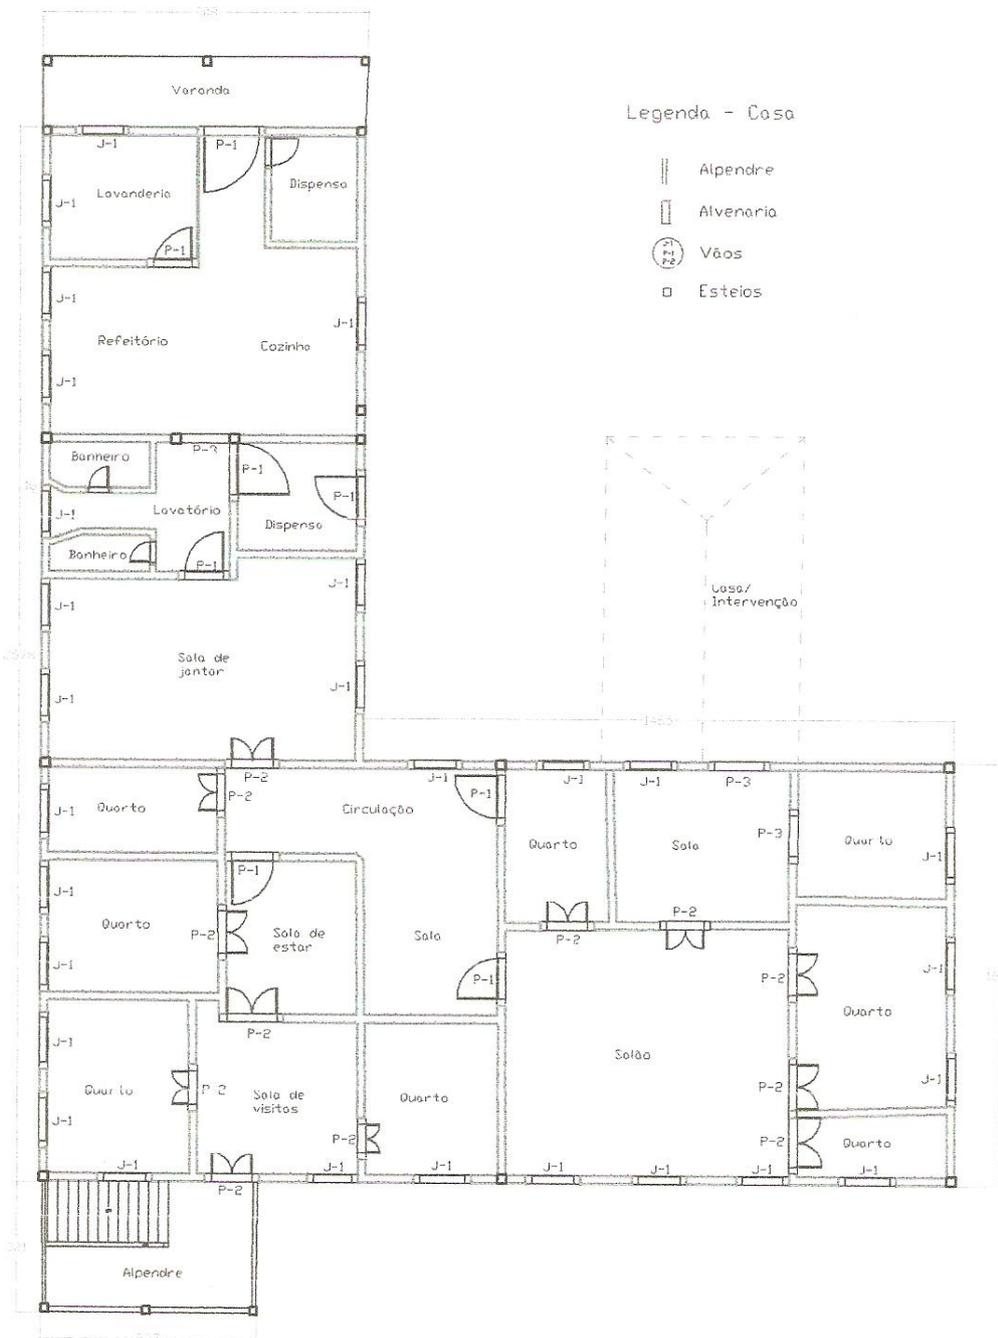
REPRESENTAÇÃO GRÁFICA 4 - PLANTA BAIXA CASA SEDE

Analisando a planta baixa da Casa Sede (Representação gráfica 4 – Planta baixa da Casa Sede), é possível visualizar que o edifício não contém forma retilínea nos cômodos, sendo constituído por uma cozinha, um refeitório, duas dispensas, uma lavanderia, um lavatório, dois banheiros, uma sala de jantar, quatro salas, sendo uma sala de estar e outra de visitas, um salão, um cômodo de circulação, uma varanda, um alpendre e oito quartos, resultando em uma área de aproximadamente 377 m².

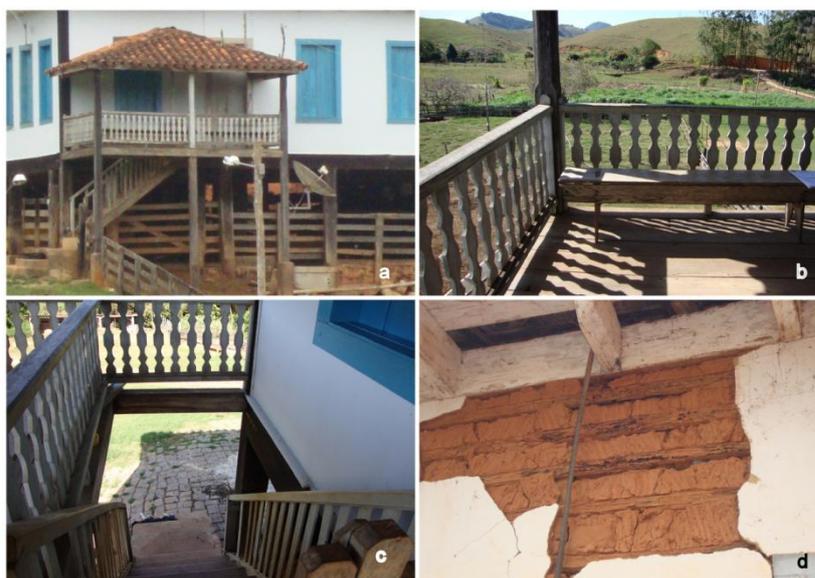
O alpendre é todo composto por madeira, já a alvenaria da Casa Sede é feita de barro e ripas de madeira, um tipo de pau-a-pique mais elaborado (Figura 18).

Figura 18 – a, b e c: Alpendre; d: Alvenaria de pau a pique.

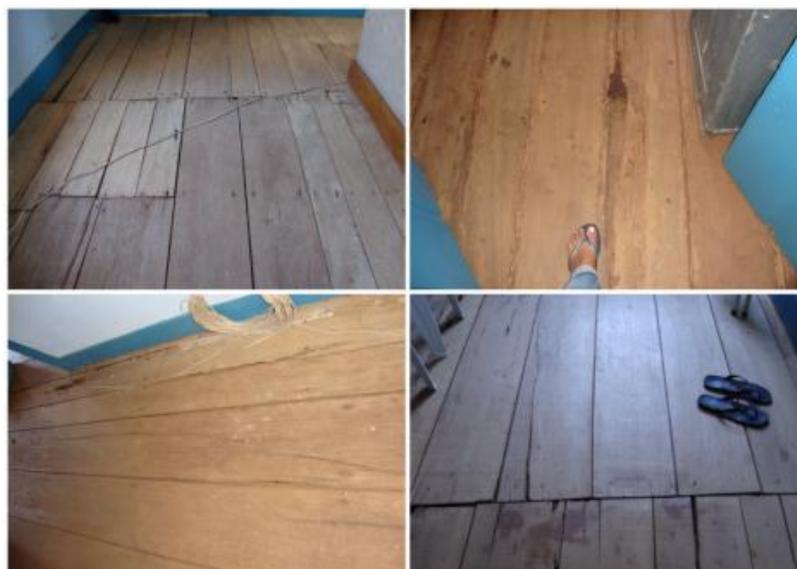
O piso tabuado corrido (Figura 19) com encaixes do tipo macho e fêmea foram levantados também nesta etapa, uma vez que a pesquisa propõe mapear todos os elementos de madeira que constitui a Casa Sede. A média de cada tábuia é cerca de 30 cm de largura e 3 cm de espessura. A peça do piso superdimensionada possui maior inércia, e conseqüentemente uma maior resistência quando solicitada ao momento fletor diminui a probabilidade de a peça sofrer flexão (Representação gráfica 5 – Orientação do piso da Casa Sede).

Figura 19 – Piso tabuado corrido.

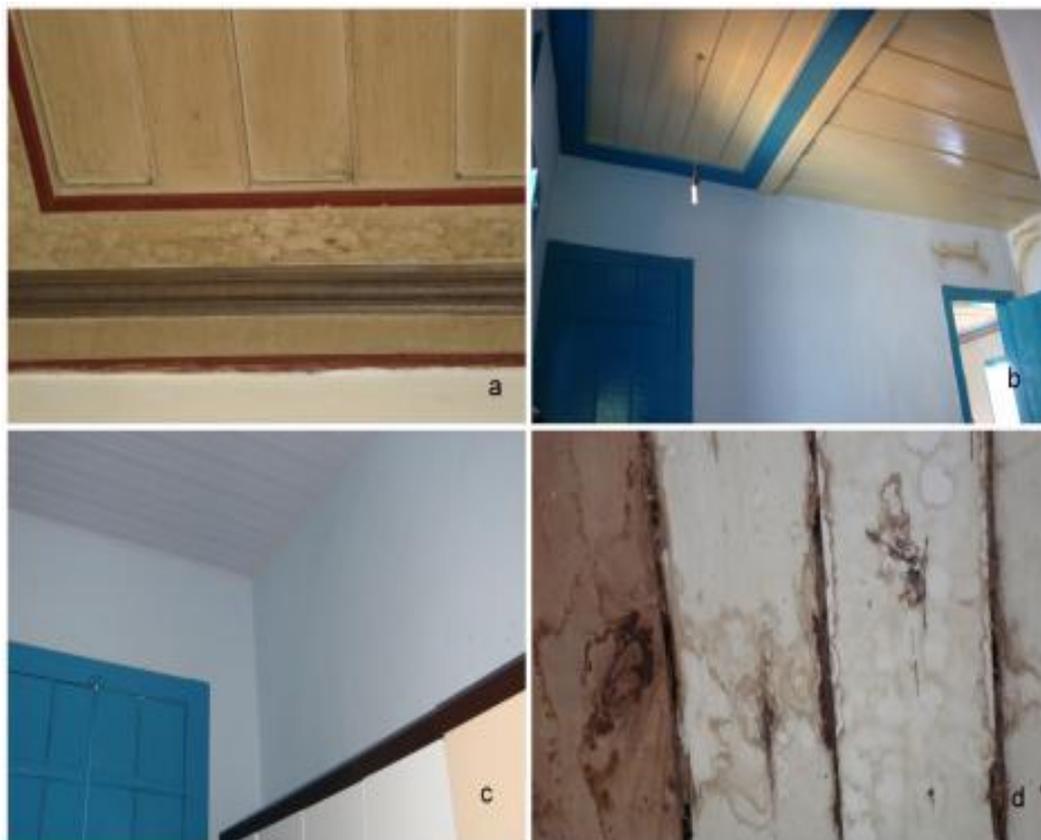
O forro no estilo saia e camisa também foi levantado, pois a maior parte das patologias encontradas na casa, se estende sob este (Figura 20). Modificado com algumas intervenções e dependendo do cômodo, o forro apresenta orientações e materiais diferentes, como o PVC (Representação gráfica 6 – Orientação do forro da Casa Sede).

Figura 20 – a e b: Forro no estilo saia e camisa; c: Forro de PVC; d: Forro atacado por cupim.

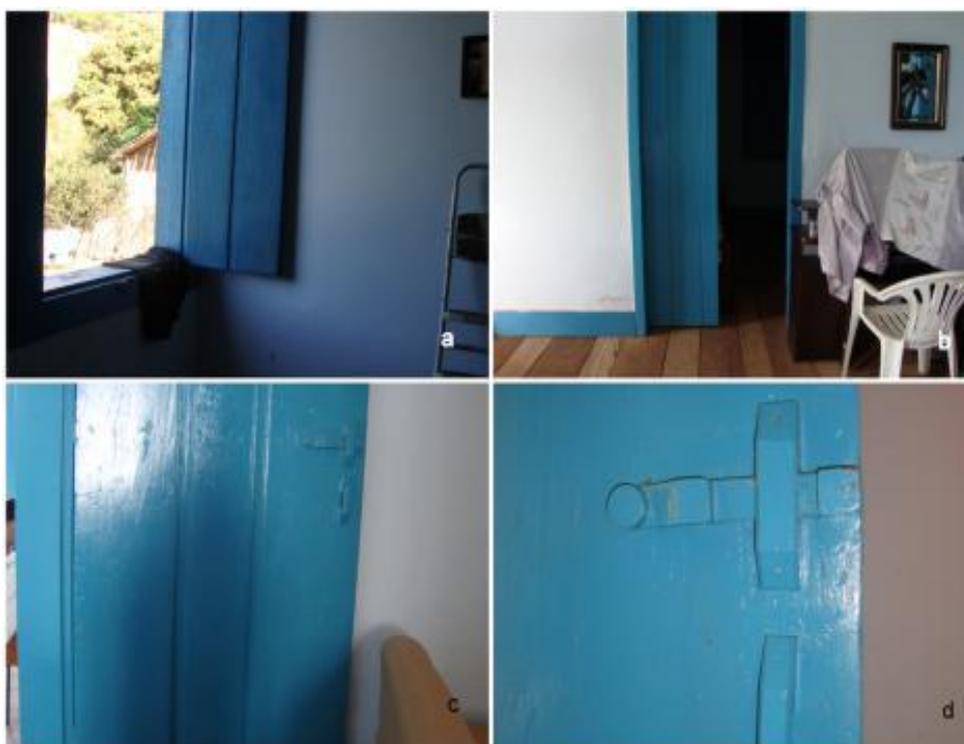
As janelas se destacam pela forma construtiva peculiar, em que as tábuas possuem um tipo de encaixe complexo, firmadas por outra peça de madeira que parece sair de dentro destas, realçando a beleza do trabalho em madeira. As portas também possuem o mesmo tipo de encaixe entre as tabuas, o que muda são as dimensões (Figura 21).

Figura 21 – a: Janela; b: Porta 1; c: Porta 2; d: Detalhe construtivo da fechadura em madeira.

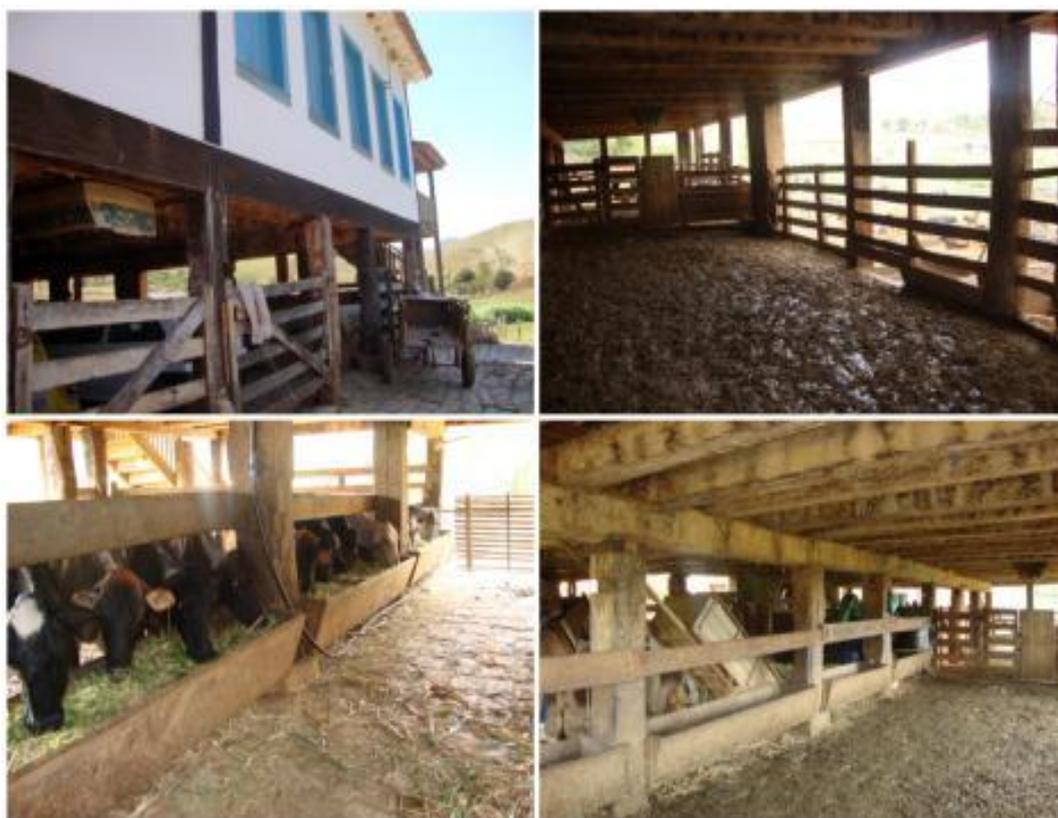
Os baldrames somam em doze peças robustas, em que algumas peças chegam a ter até 12 metros de comprimento, 40 cm de altura e 35 cm de largura. O barroteamento principal soma em cinco peças com dimensões semelhantes a dos baldrames, já os barrotes secundários somam em 31 peças robustas com seção transversal de até 45x30 cm.

Figura 22 – Porão alto da Casa Sede.

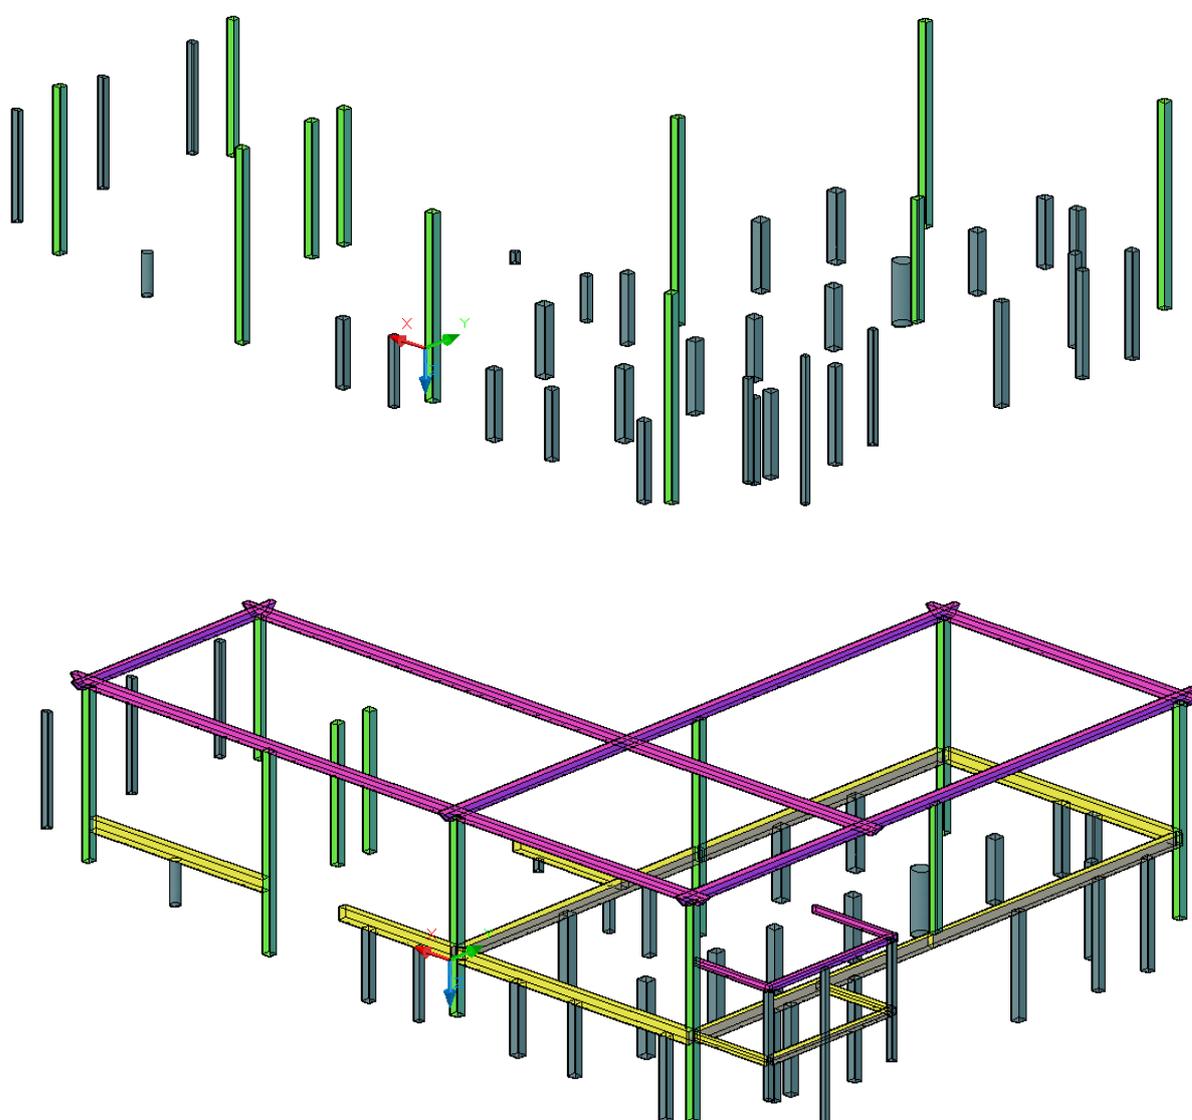
A estrutura da Casa Sede segue a tipologia de esteios estruturais cuja dimensão vertical é delimitada pela distancia entre a fundação e os frechais. Estes são responsáveis pela distribuição das cargas do telhado para os esteios que juntamente com os pilares de menor comprimento, localizados no porão alto da casa, são responsáveis pela descarga da estrutura do piso junto ao solo, podendo ser observado na figura 23.

Figura 23 – Representação 3D dos esteios estruturais em verde, dos pilares de menor comprimento em azul, dos frechais em rosa e dos baldrames de amarelo.

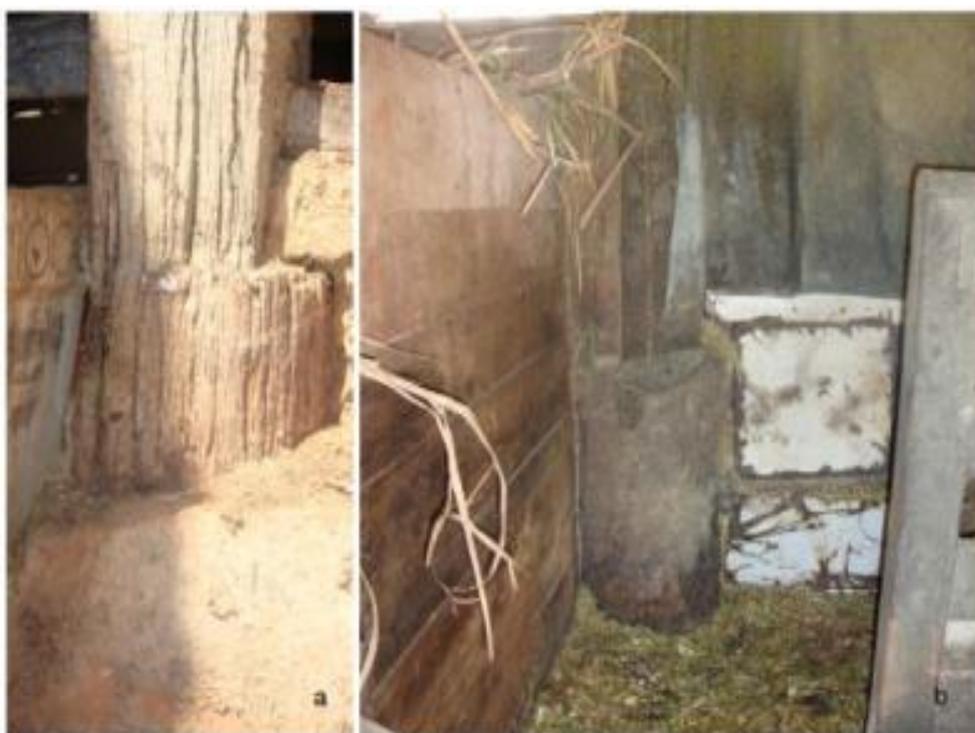
Com o tempo ocorreu uma lixiviação no solo, e junto ao ataque de xilófagos na fundação ou até mesmo do intemperismo, o nabo dos esteios laterais, que provavelmente é o alburno da madeira (parte mais suscetível a deterioração) foi danificado, apresentando características geométricas diferentes da original, mais é possível observar em algumas fundações ainda a presença de nabos, como é retratado na figura 24.

Figura 24 – a: Esteio lateral com fundação na forma de nabo afetado pela lixiviação do solo ou por agentes deterioradores; b: Esteio lateral com fundação na forma de nabo intacta.

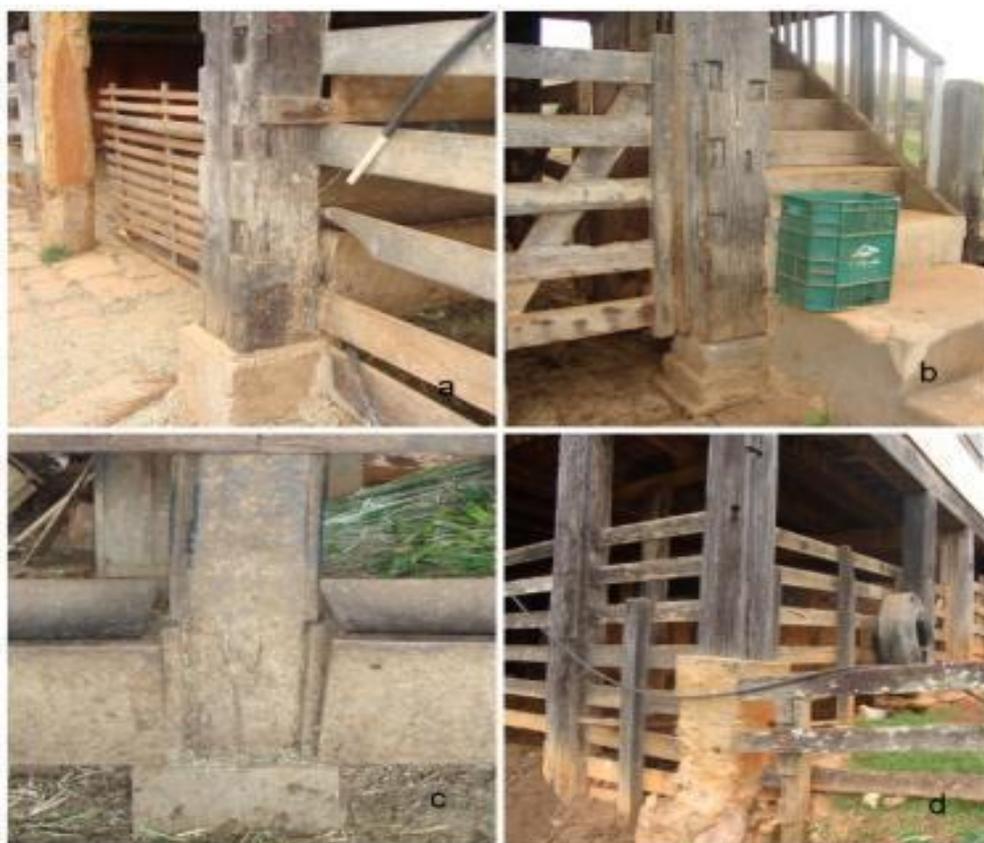
Como alguns esteios cederam ao longo do tempo e alguns pontos das fundações foram deteriorados, ocorreram intervenções, em que na atualidade pontos das fundações e dos esteios foram refeitos, utilizando concreto e até mesmo pedra, como é possível observar na figura 25.

Figura 25 – a, b e c: Esteio lateral intervindo devido à deterioração da fundação; d: Esteio do interior da casa modificado devido à alta umidade do solo.

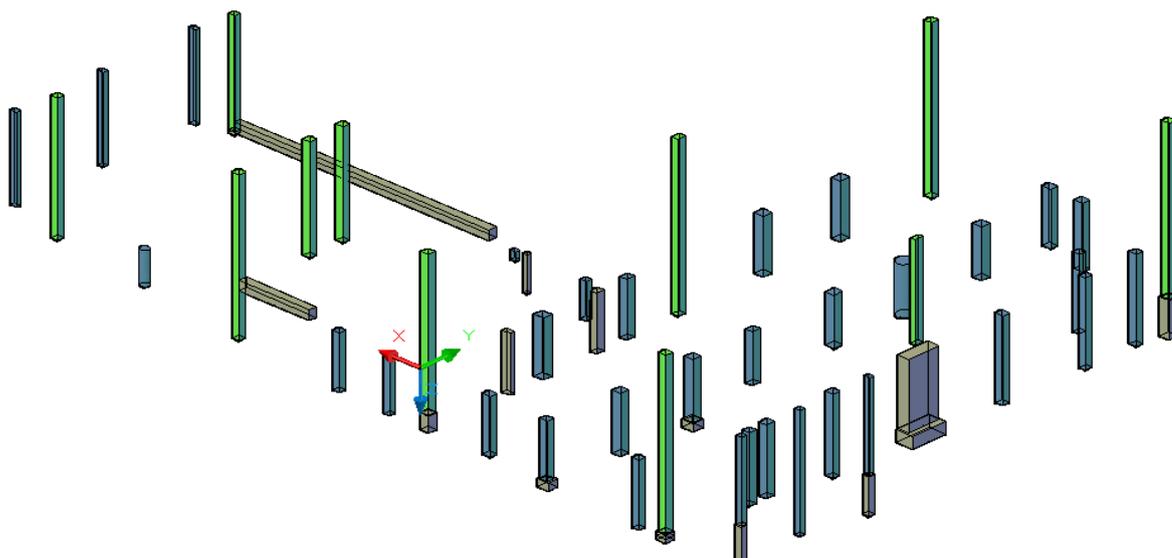
A representação das fundações intervindas e dos esteios é destacada na figura 26, que representa em três dimensões os elementos de madeira que constituem a casa.

Figura 26 – Representação 3D dos esteios estruturais em verde, e dos pilares em azul, e das intervenções em cinza.

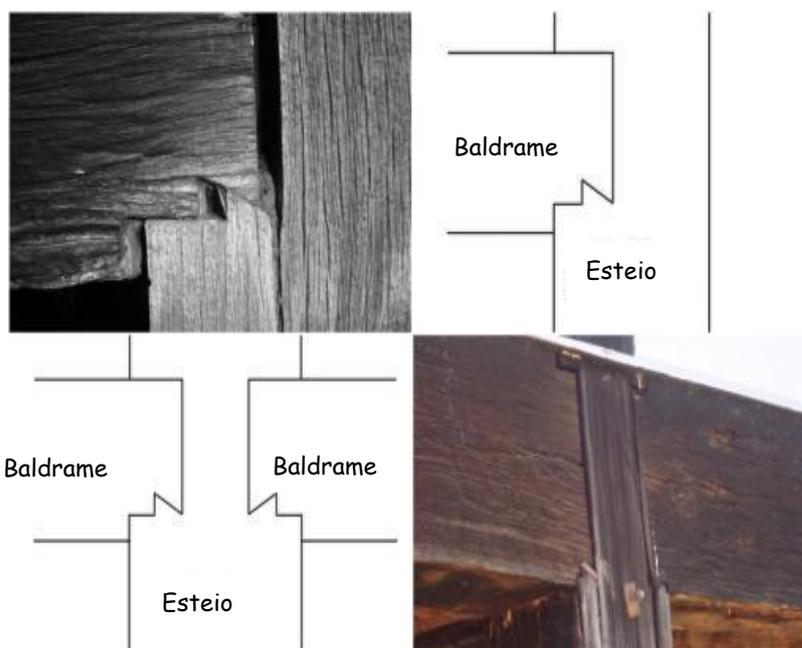
Figura 27 – Representação dos encaixes entre baldrame e esteio.

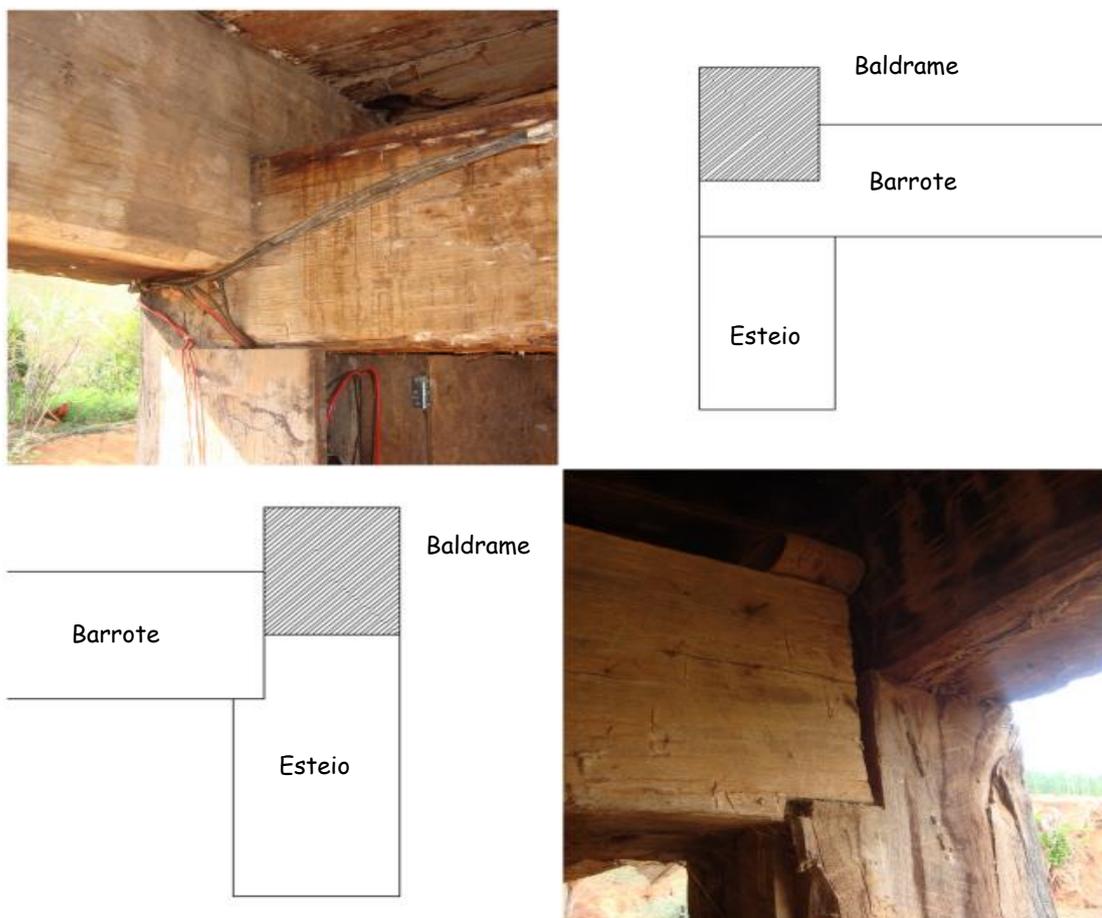
Figura 28 – Representação dos encaixes entre baldrame/barrote primário/esteio.

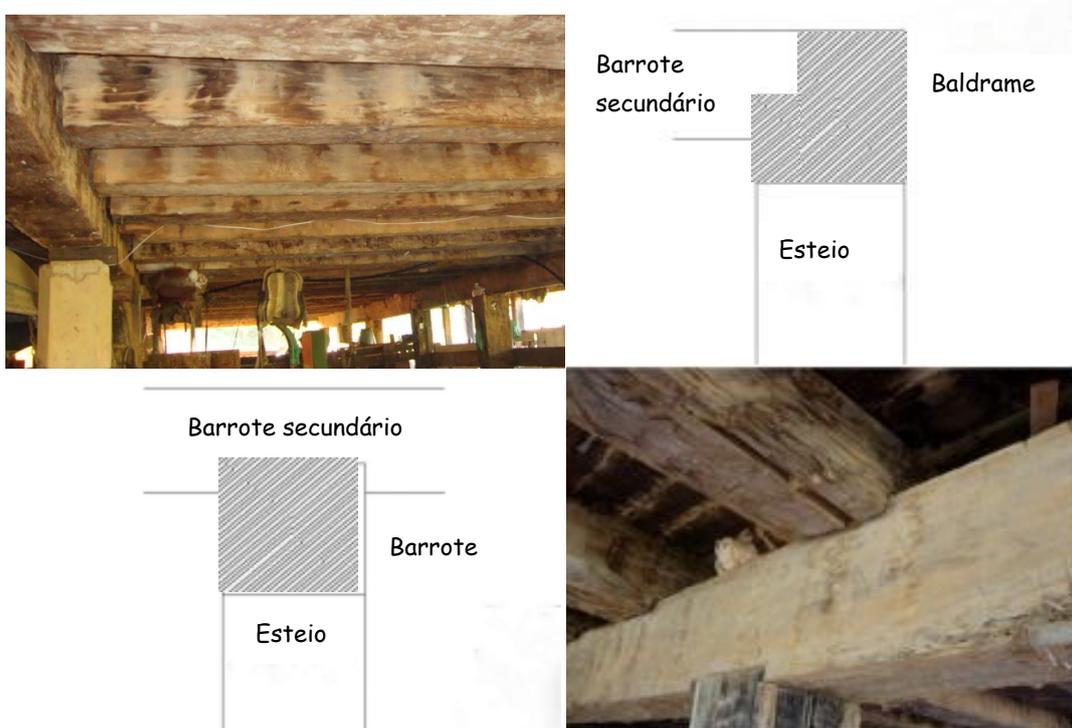
Figura 30 – Representação dos encaixes entre barrote secundário/ baldrame/esteio.

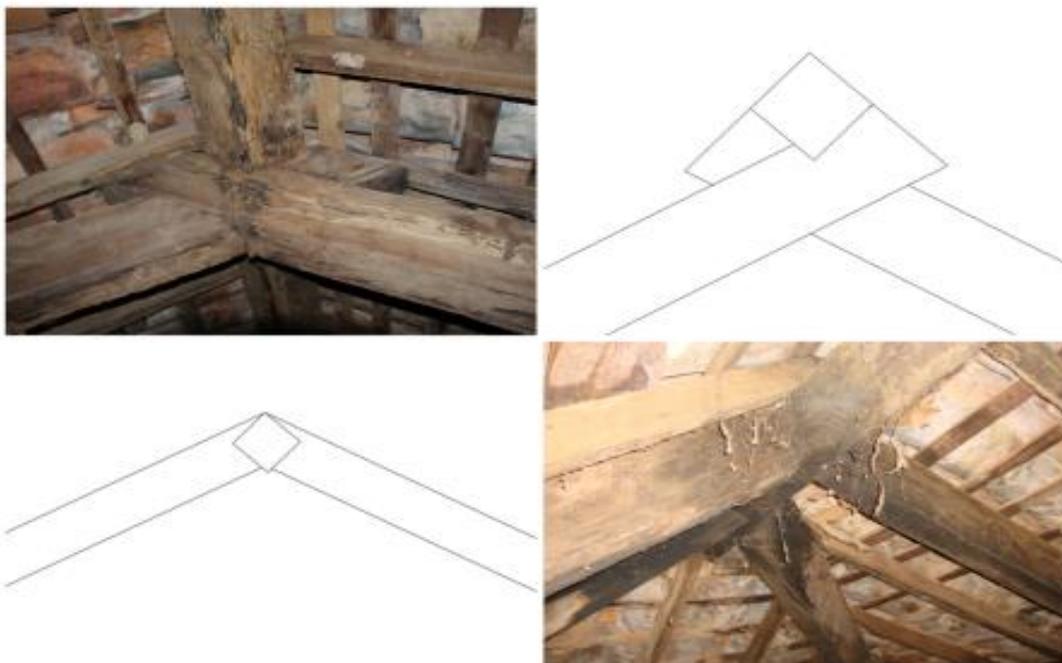
Figura 37 – Representação da cantalha e da asna no encaixe com a cumeeira.

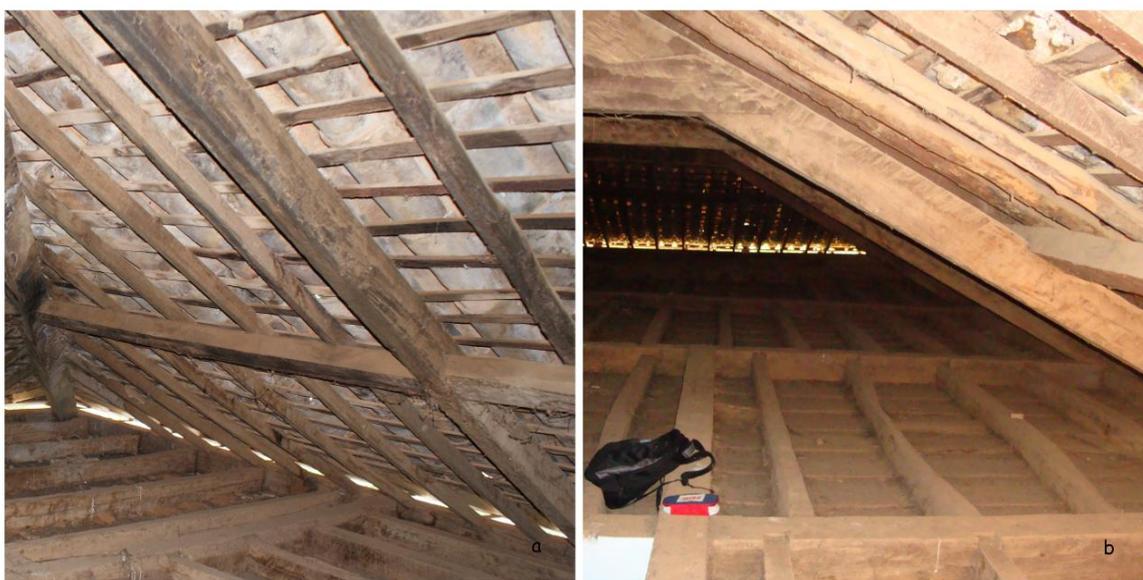
Figura 38 – a: Encaixe da terça com a asna; b: encaixe da terça com a cantalha.

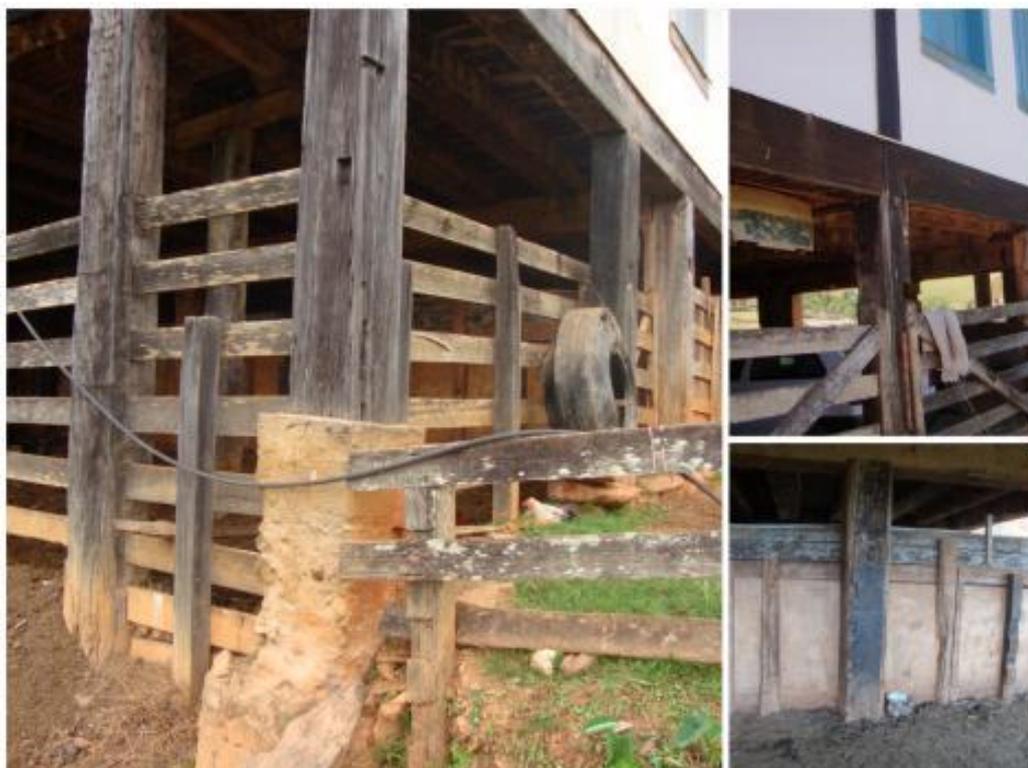
Os nove esteios identificados macroscopicamente (Figura 40), apresentaram as seguintes espécies: 4 foram Braúnas (*Melanoxylon brauna* Schott) (Figura 41), 3 foram Ipês Preto (*Tabebuia* sp) (Figura 42), 1 foi Pau cetim (*Euxylophora paraensis*), 1 foi Sucupira (*Bowdichia* spp) e uma foi Peroba Mica (*Aspidosperma* spp) (Figura 43).

Figura 41 – Esteios da espécie *Melanoxylon brauna* Schott.

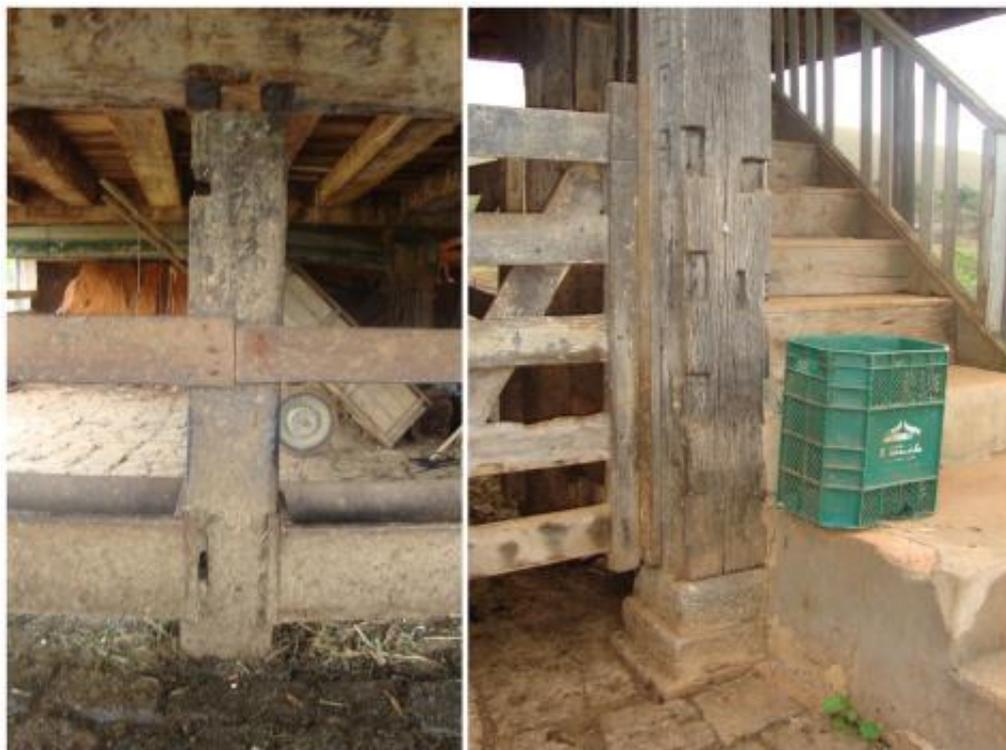
Figura 42 – Esteios da espécie *Tabebuia* sp.
