CONSERVAÇÃO DA ESTRUTURA DE MADEIRA DA CASA SEDE
NA FAZENDA FORTALEZA EM ALEGRE-ES

Monografia apresentada ao
Departamento de Engenharia
Florestal no Centro de Ciências
Agrárias na Universidade Federal
do Espírito Santo, como requisito
parcial para obtenção do título de
Engenheiro Industrial Madeireiro.

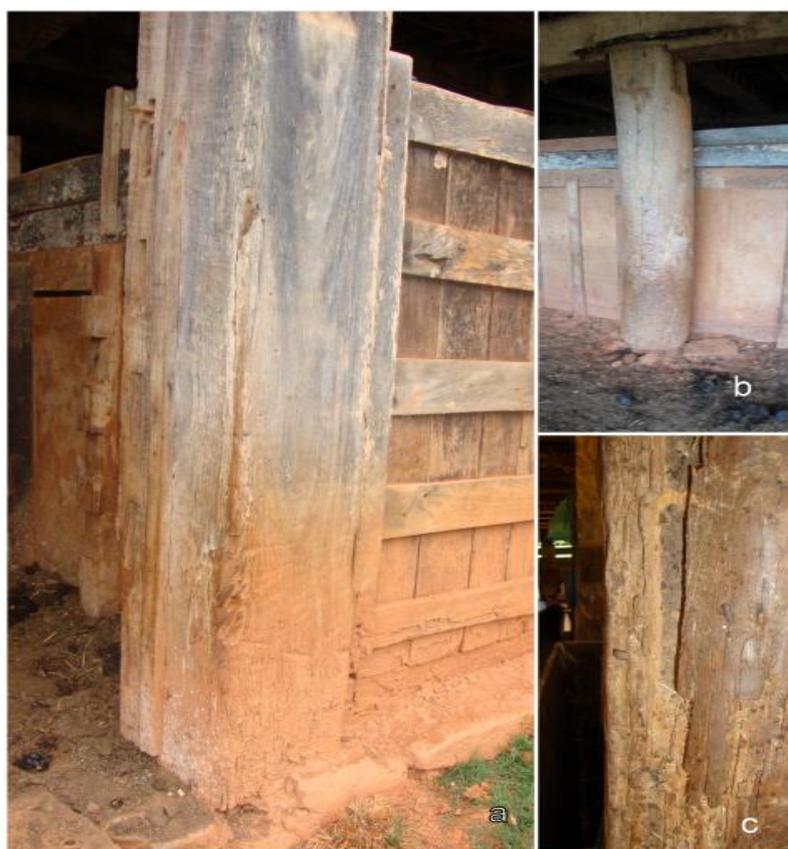
Os nove esteios identificados macroscopicamente (Figura 40), apresentaram as seguintes espécies: 4 foram Braúnas (*Melanoxylon brauna* Schott) (Figura 41), 3 foram Ipês Preto (*Tabebuia* sp) (Figura 42), 1 foi Pau cetim (*Euxylophora paraensis*), 1 foi Sucupira (*Bowdichia* spp) e uma foi Peroba Mica (*Aspidosperma* spp) (Figura 43).

Figura 43 – a: Esteios da espécie *Bowdichia* spp, b: Esteios da espécie *Aspidosperma* spp, c: Esteios da espécie *Euxylophora paraensis*.

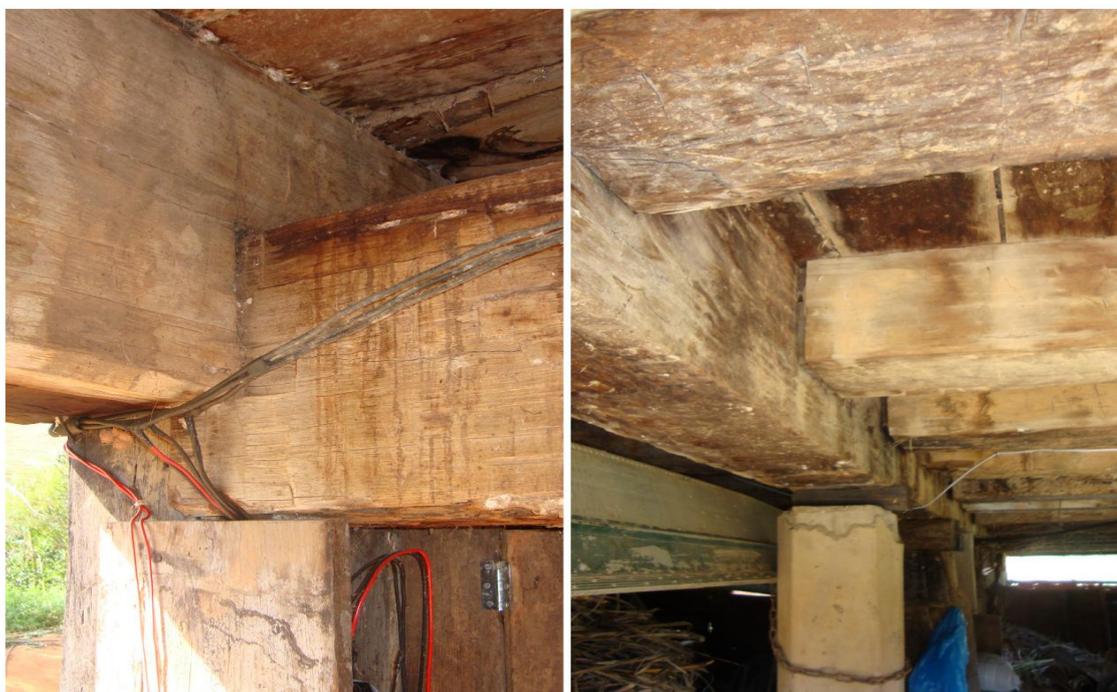
O único baldrame identificado macroscopicamente (Figura 44) foi da espécie Ipê Peroba (*Paratecoma peroba*) (Figura 45).

Figura 45 – Esteio da espécie *Paratecoma peroba*.

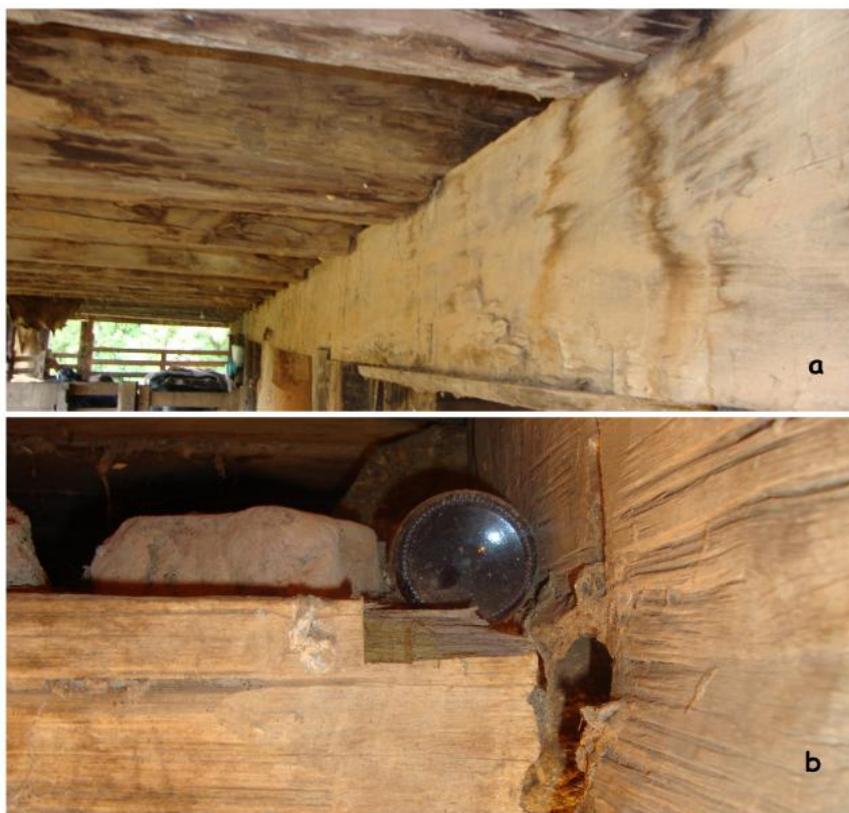
Os dois barrotes primários identificados macroscopicamente (Figura 46) apresentaram as seguintes espécies: 1 foram Conduru (*Brosimum rubescens*), um

foi ipê preto (*Tabebuia sp*), e o outro foi Faveira Vermelha (*Dimorphandra sp*) (Figura 47).

Figura 47- a: Barrote primário da espécie *Dimorphandra sp*, b: Barrote primário da espécie *Tabebuia sp*.

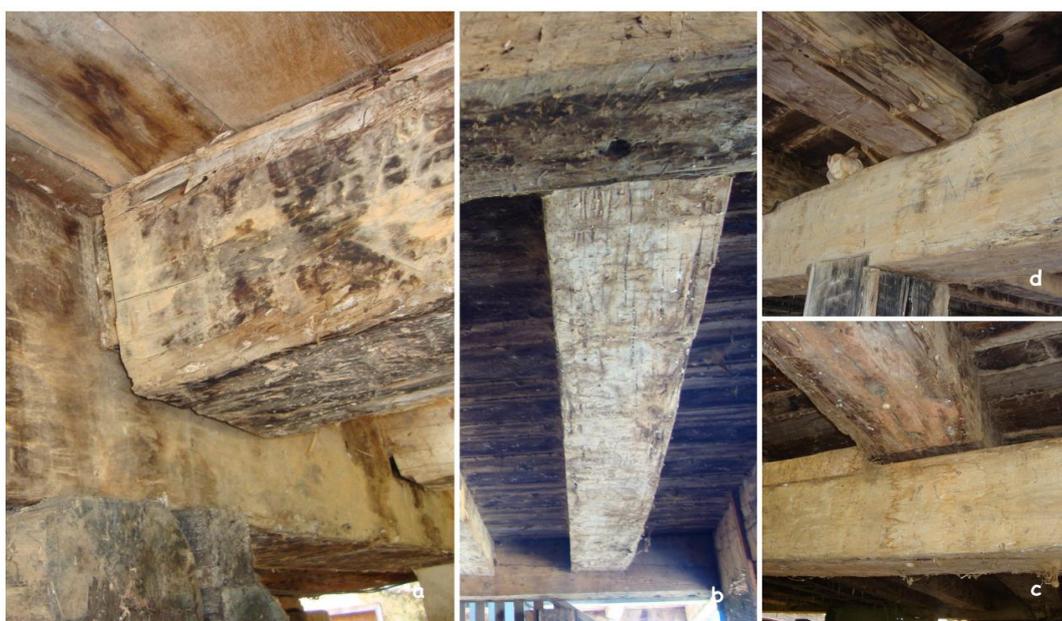
Os quatro barrotes secundários identificados macroscopicamente (Figura 48) apresentaram as seguintes espécies: 2 foram Conduru (*Brosimum rubescens*), um foi Tachi preto (*Tachigalia paniculata* Aubl.) e um foi jacarandá (*Dalbergia nigra*) (Figura 49).

Figura 49 – a: Barrote secundário da espécie *Dalbergia nigra*; b: Barrote secundário da espécie *Tachigalia paniculata* Aubl; c e d: Barrote secundário da espécie *Brosimum rubescens*.

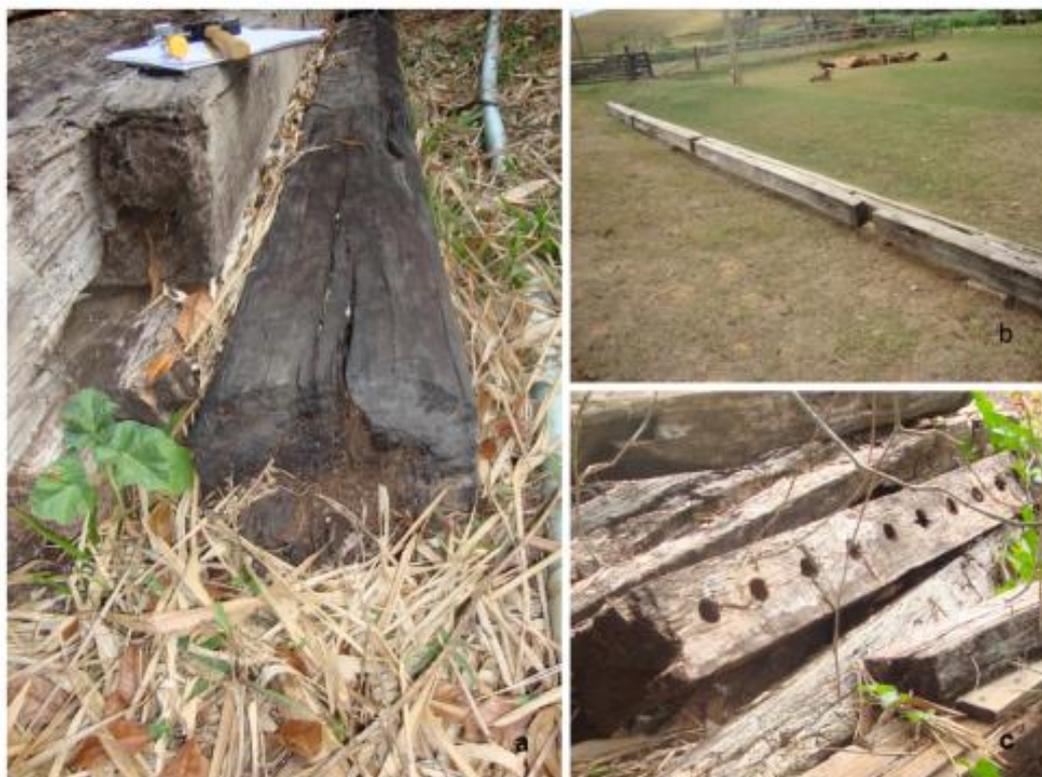
As seis peças que constituíram a senzala que foram identificadas macroscopicamente apresentaram as seguintes espécies: duas foram Braúnas (*Melanoxylon brauna Schott*), duas foram Maçaranduba (*Manikara spp.*), e duas foram Canela parda (*Nectandra sp*) (Figura 50).

Figura 50 – a: Madeira da espécie *Melanoxylon brauna Schott*, b: Madeira da espécie *Manikara spp*, c: Madeira da espécie *Nectandra sp*.

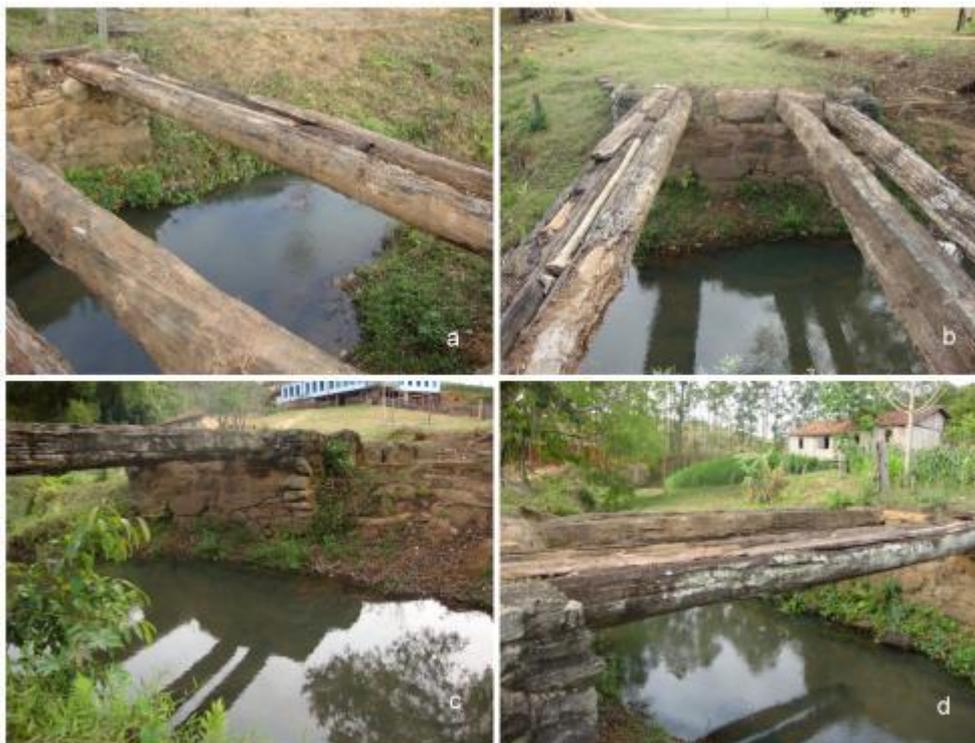
Figura 51 – a e b: Ilustração da ponte, c: Madeira da espécie *Dipterix odorata*, d: Madeira da espécie *Melanoxylon brauna* Schott.

mesmo com alta resistência a fungos e resistente ao ataque de xilófagos, as espécies como o Cumaru e Braúna, na peças da ponte, estão com a superfície toda deterioradas devido ao tempo de exposição dessas peças ao intemperismo e a fatores biológicos.

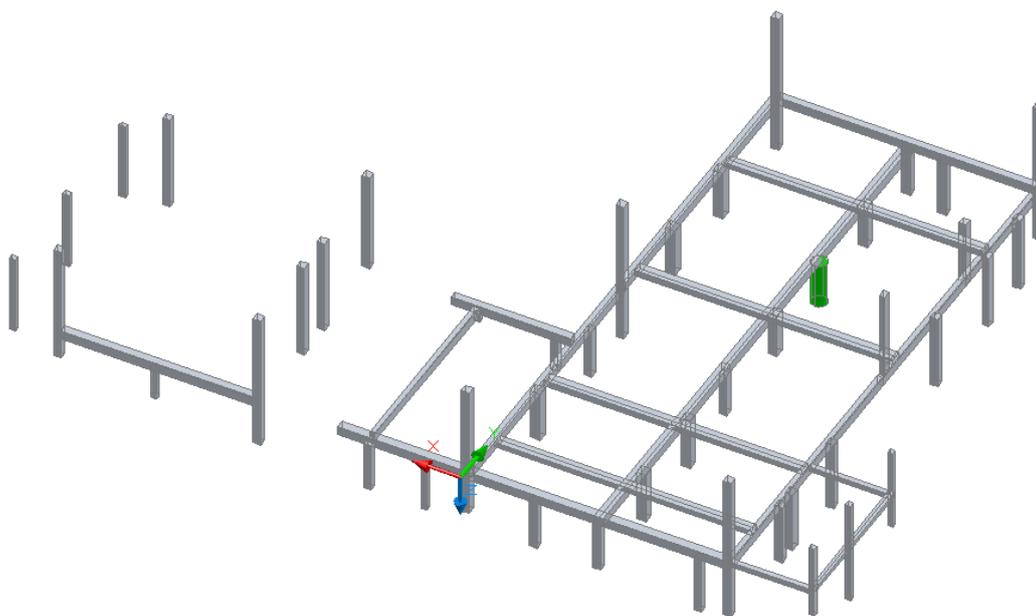
Os cupins de madeira seca pertencem à Ordem dos Isoptera, cuja família é a Kalotermitidae da espécie dos *Cryptotermes brevis*. Estes foram levantados em um esteio semi-estrutural na parte inferior da casa. É importante ressaltar que eles vivem exclusivamente no interior da madeira, sendo difícil achá-los quando a peça de madeira não está totalmente deteriorada. A figura 52 abaixo destaca estruturalmente a peça que está sendo atacada pelo *Cryptotermes brevis*.

Figura 52 – Representação 3D do esteio atacado por *Cryptotermes brevis* na estrutura da Casa Sede.

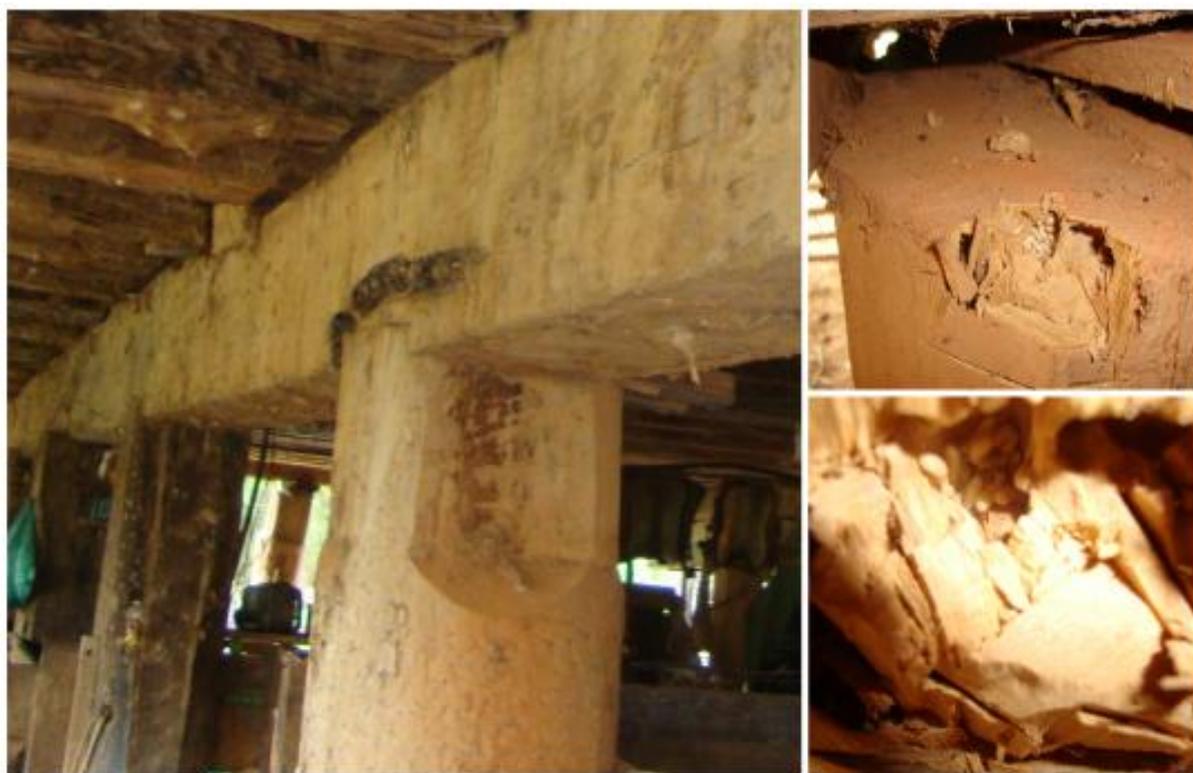
Figura 53 – Esteio atacado por *Cryptotermes brevis*.

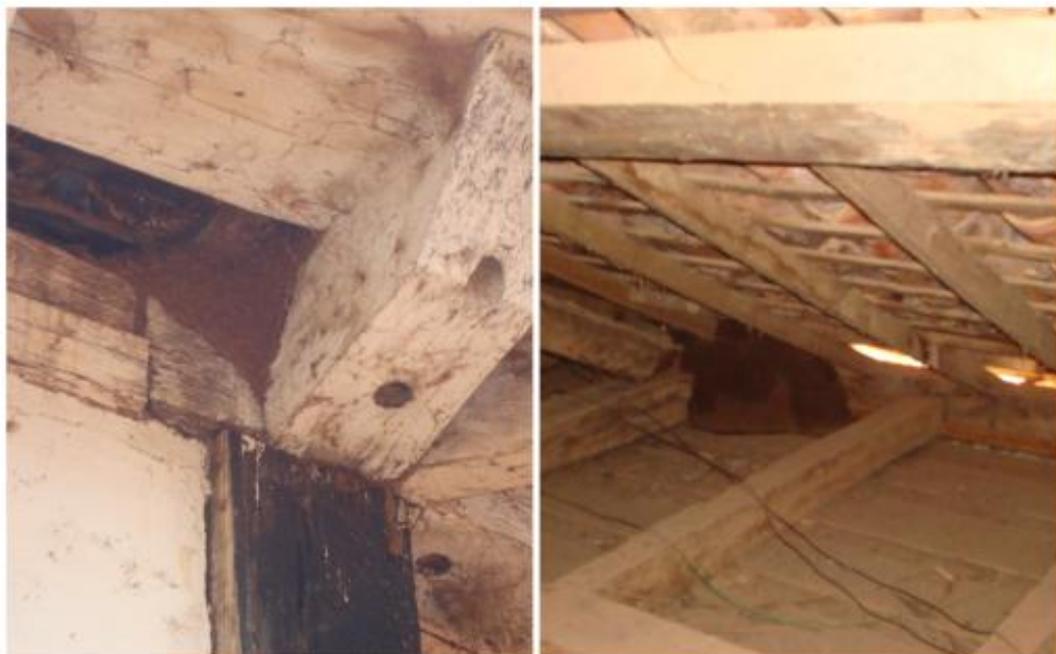
Figura 54 – Colônias dos cupins da espécie *Nasutitermes corniger*.

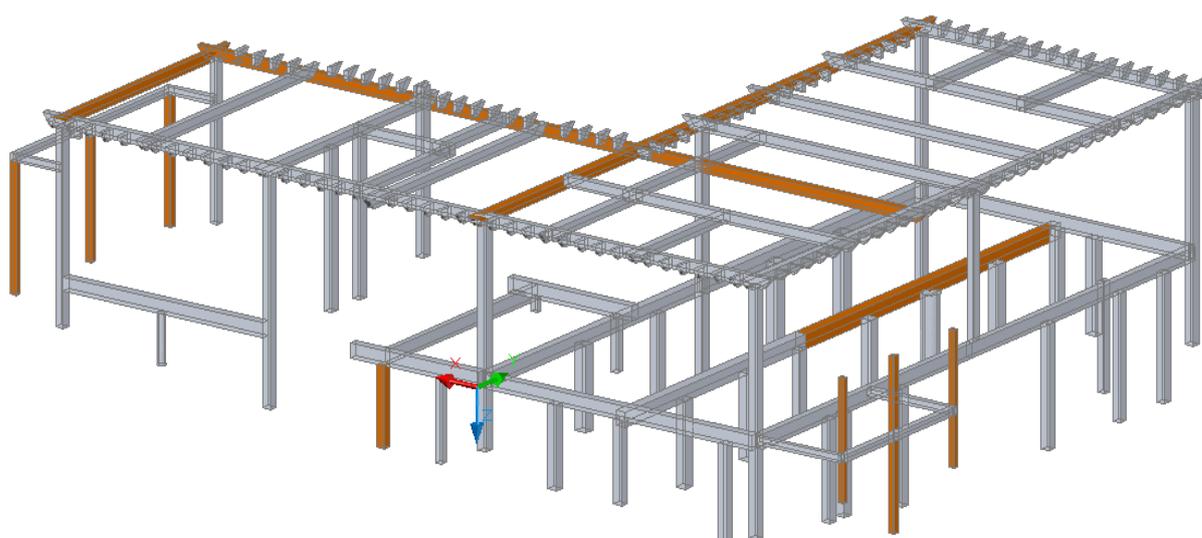
Figura 55 – Representação 3D dos esteios, baldrame, e dos frechais atacados por *Nasutitermes corniger* na estrutura da Casa Sede.

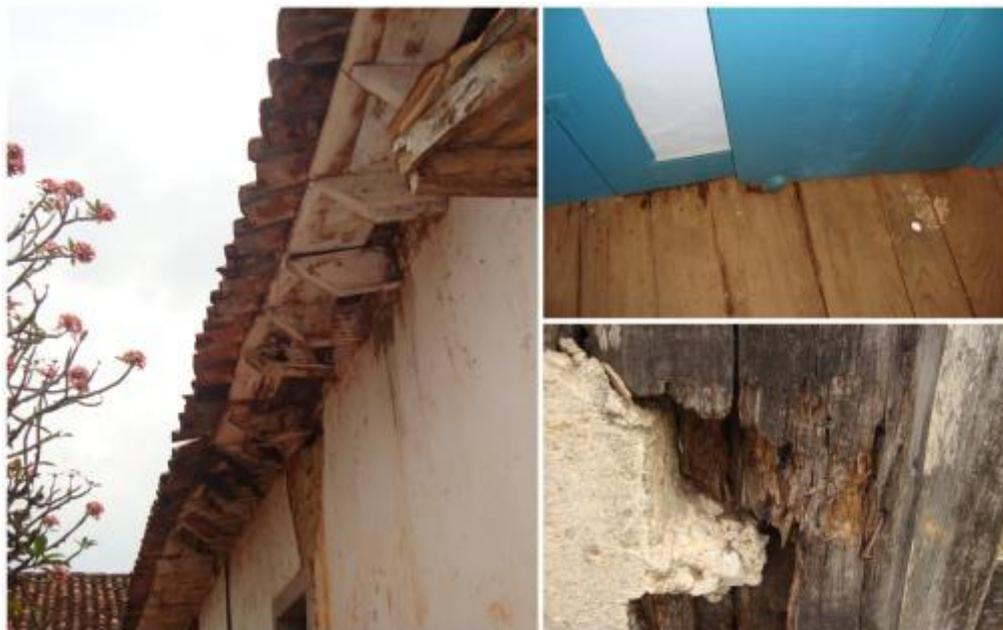
Figura 56 – Ataque de fungos apodrecedores.

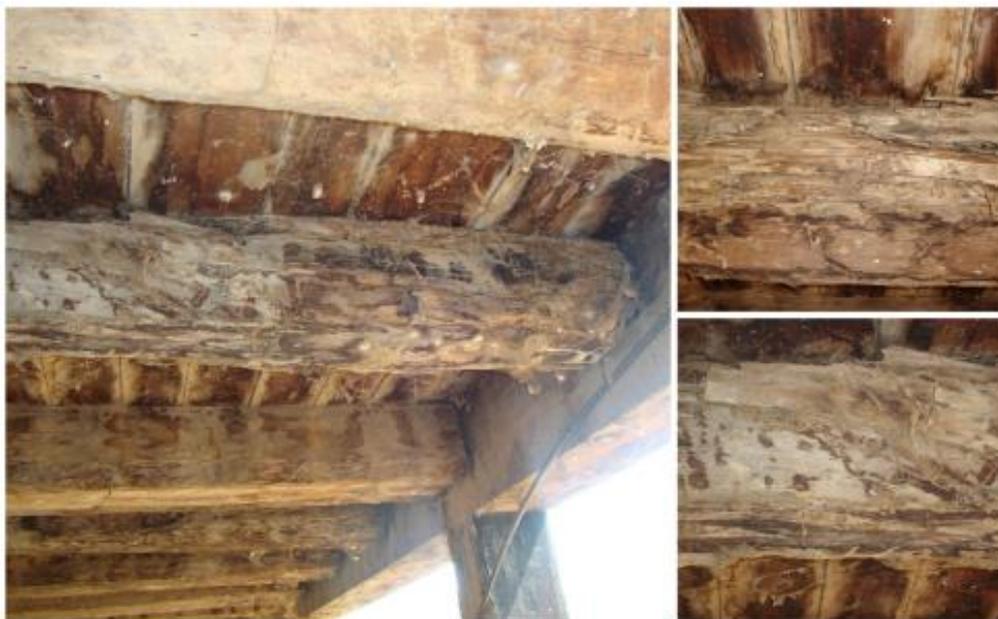
Figura 57 – Patologia no alburno dos barrotes.

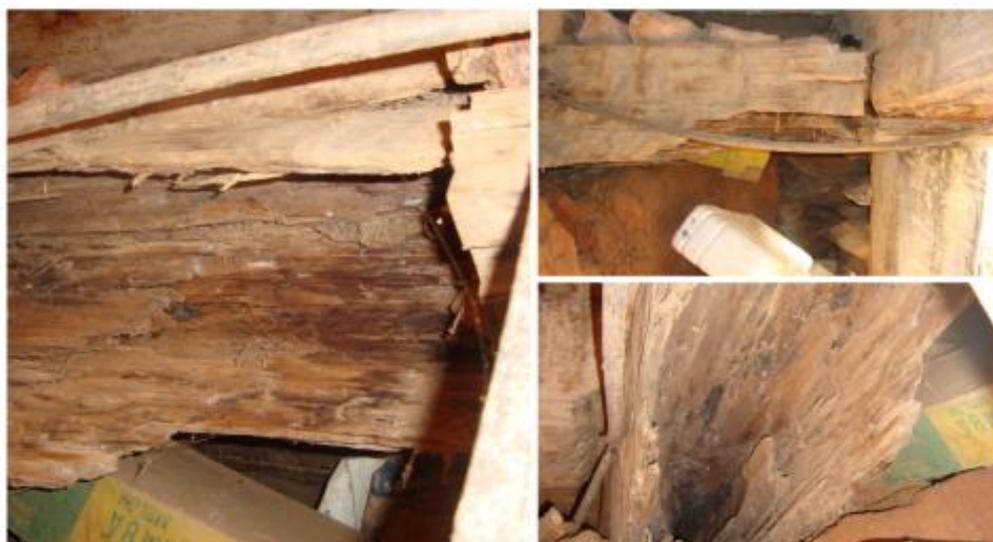
Figura 58 – Patologia no baldrame.

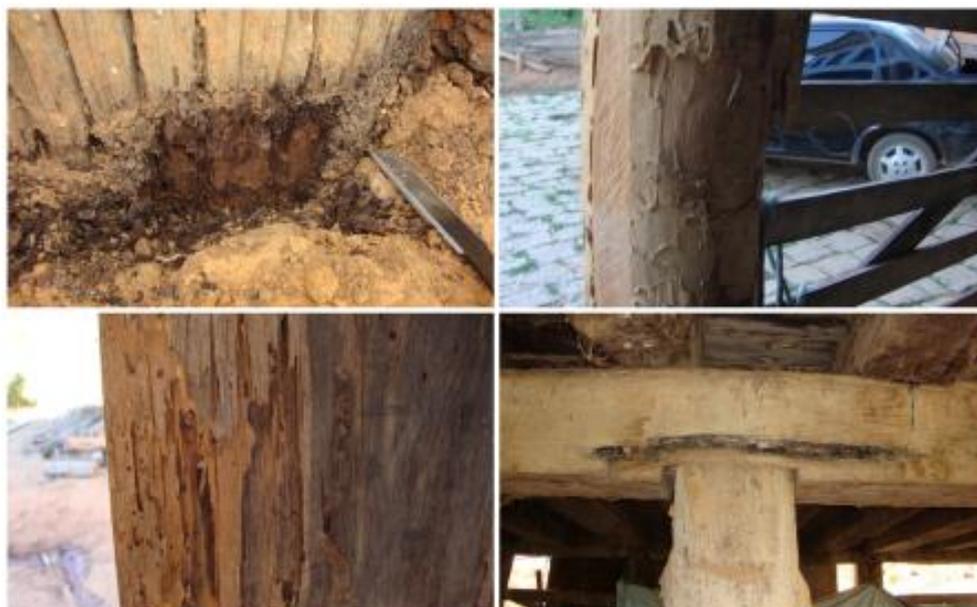
Figura 59 – Patologia em fundação, esteio e baldrame

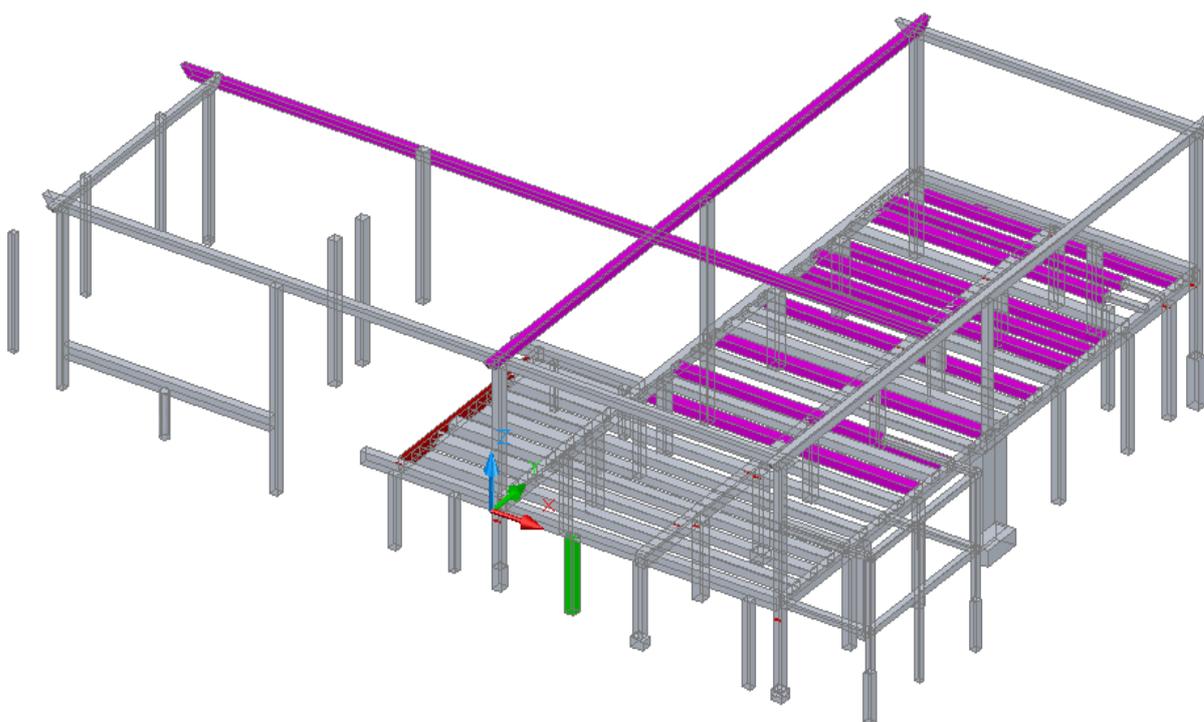
Figura 60 – Representação 3D, do esteio em verde atacado por cupim, barrote comprometido em vermelho, dos frechais e barrotes atacados por cupins em rosa.

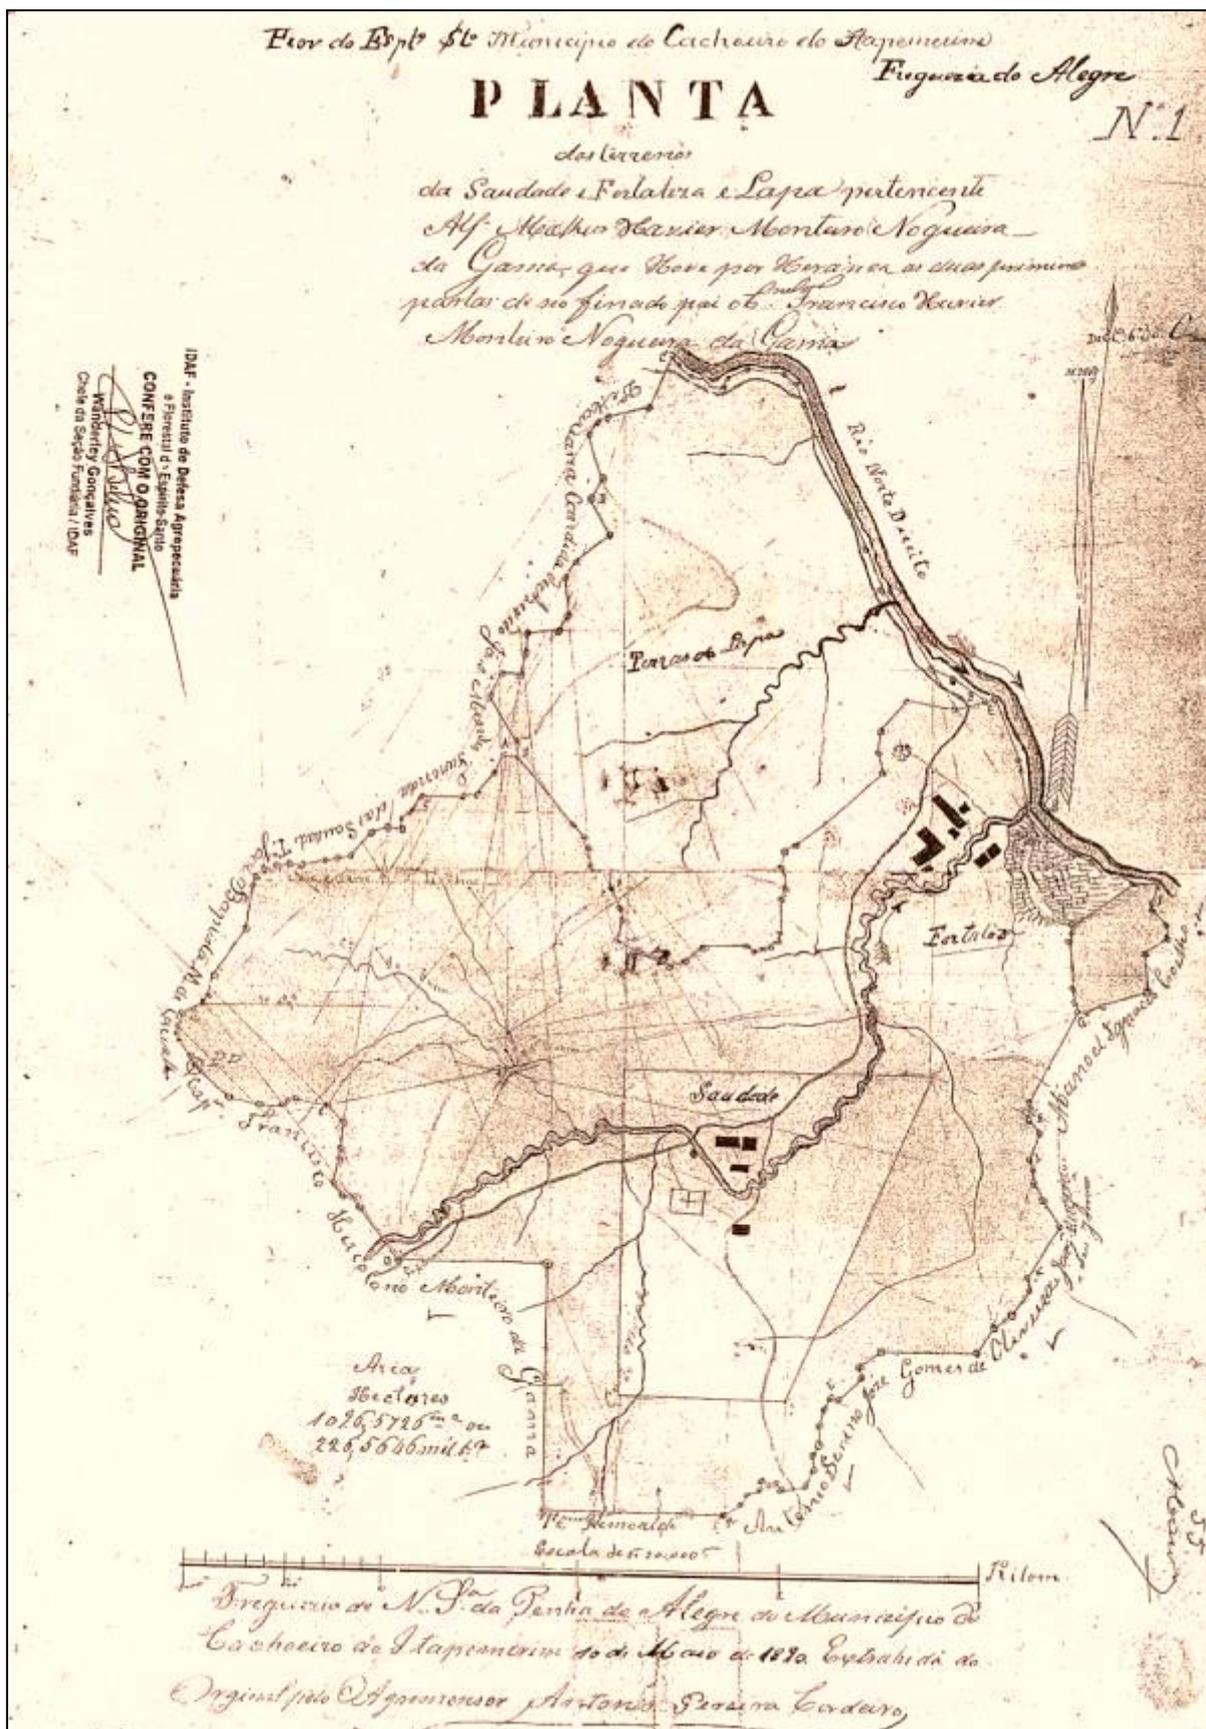
Anexo 1: Planta da Fazenda Saudade e Fortaleza, ano de 1890
Fonte: IDAF (1991).
