DIAGNÓSTICO DA SITUAÇÃO DE ALGUMAS CONSTRUÇÕES DE
MADEIRA DO PATRIMÔNIO CULTURAL NA REGIÃO DO CAPARAÓ

2016

Monografia apresentada ao
Departamento de Ciências
Florestais e da Madeira da
Universidade Federal do Espírito
Santo, como requisito parcial para
obtenção do título de Engenheiro
Industrial Madeireiro.

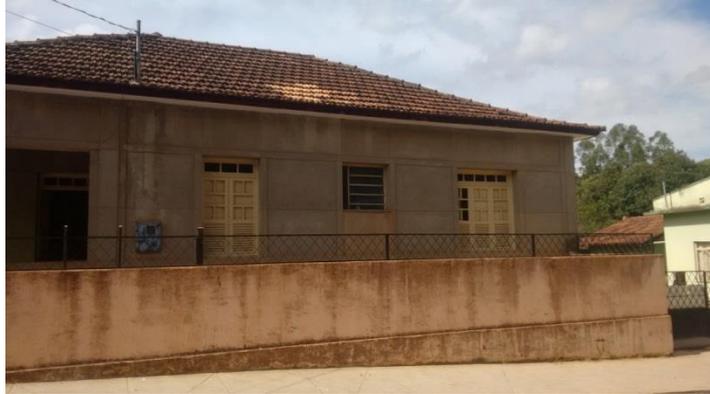
Figura 44 – Edificação 11 – Vista da fachada.

A forma da edificação foi mantida (Figura 44). Em seu interior se observa o piso, portas, janelas e os móveis. O piso foi fabricado com a madeira de peroba rosa (*Aspidosperma polyneuron*), (Figura 45), já as portas e janelas foram construídas com madeira de cedro (*Cedrela fissilis*) (Figura 46). Os móveis (Figura 47 e 48) em

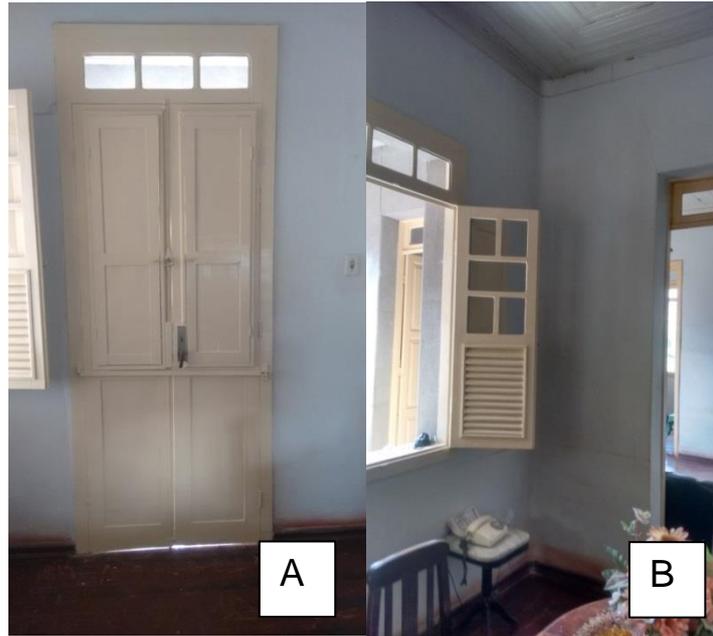
Figura 46 – Edificação 11: A – Vista interna da porta, B – Vista interna da janela.
Fonte: O autor (2016).

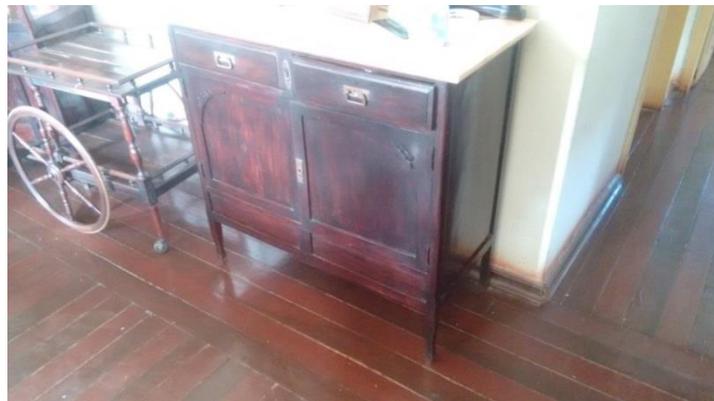
estilo colonial, torneado e com características do início do século XX, período neoclássico, foram produzidos com madeira de ipê preto (*Zeyheria tuberculosa*).

Figura 47 – Edificação 11 – Móvel (estante e carrinho de servir).
Fonte: O autor (2016).

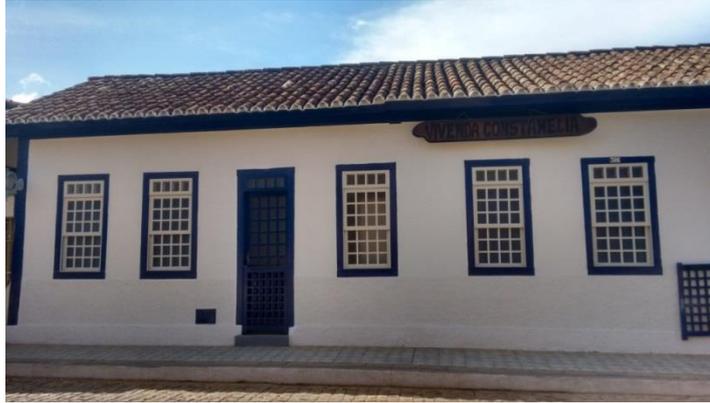
Figura 49 – Edificação 12 – Vista da fachada.

A edificação 12 é do tipo residencial, datada de 1896, localiza-se na Rua Manuel Ferreira Marques, 306, no centro da cidade. O material usado na construção foi madeira e alvenaria, no qual não há ocorrência de pontos de umidade, e nem infestação por cupins ou brocas. Jamais se realizou algum tipo de medida profilática.

A forma da edificação foi mantida (Figura 49). Em seu interior se observa o piso, portas e janelas. No piso foi primeiramente utilizado madeira de peroba rosa (*Aspidosperma polyneuron*) foi trocado por pisos de cerâmica (Figura 50), já as portas e janelas foram construídas com madeira de cedro (*Cedrela fissilis*) (Figura 51 e 52).

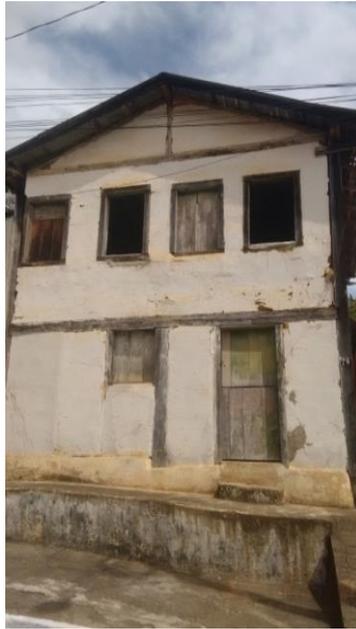
Figura 55 – Edificação 13 – Vista da fachada.

A forma da edificação foi mantida (Figura 55). Em seu interior se observa o piso, portas, janelas e vigas. O piso foi fabricado com a madeira de peroba rosa (*Aspidosperma polyneuron*) (Figura 56), já as portas e janelas são de madeira de cedro (*Cedrela fissilis*) (Figura 57). As vigas e pilares foram construídos com a madeira de braúna (*Melanoxylon brauna*).

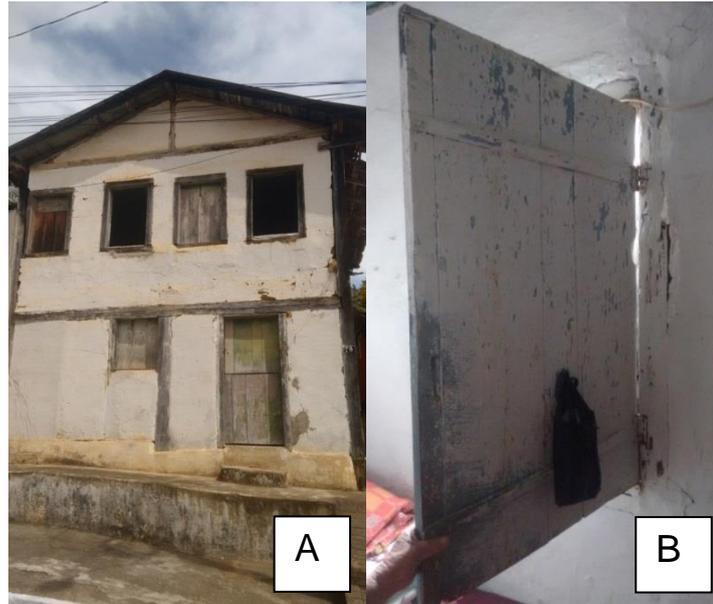
Figura 57 – Edificação 13: A – Vista externa da porta, B – Vista interna da janela.
 Fonte: O autor (2016).

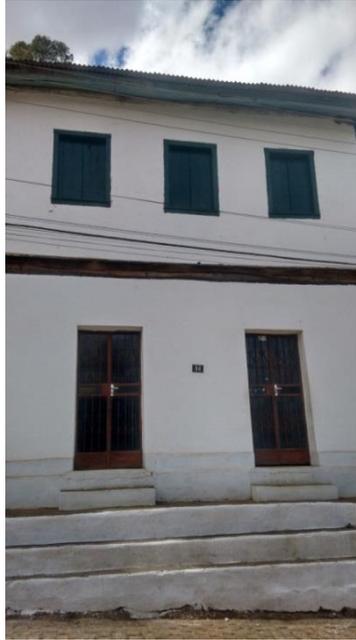
Figura 58 – Edificação 14 – Vista da fachada.

A edificação 14 é do tipo residencial, datada de 1890, localiza-se na Rua Zacarias Fagundes, 86, no centro da cidade. O material usado na construção foi madeira e alvenaria, na qual não há ocorrência de pontos de umidade, e nem infestação por cupins ou brocas. Jamais se realizou algum tipo de medida profilática.

A forma da edificação foi mantida (Figura 58), exceto as portas inferiores produzidas em ferro e vidro, e o telhado revestido de telhas de aminoato. Em seu interior se observa o piso, portas, janelas e barrotes. O piso produzido com madeira de canela (*Nectandra* sp. ou *Ocotea* sp.) (Figura 59), já as portas e janelas foram fabricadas com madeira de cedro (*Cedrela fissilis*) (Figura 60). As vigas e pilares na parte exterior (Figura 61) foram construídos com a madeira de braúna (*Melanoxylon brauna*), e os barrotes visualizados da parte do porão da edificação, foram feitos também com braúna. Também, observa-se que os barrotes usados no porão racharam com o tempo, sendo necessário o uso de ligas metálicas para que a estrutura não se rompesse (Figura 62).

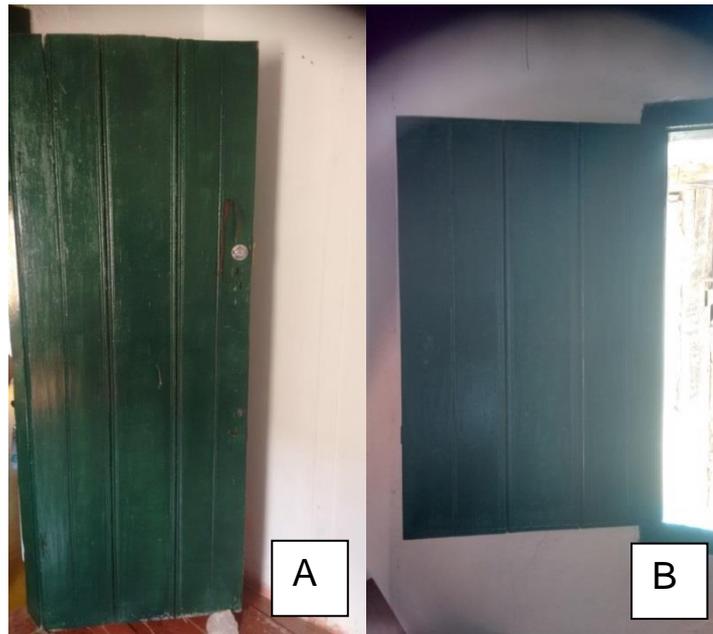
Figura 60 – Edificação 14: A – Porta de entrada, B – Vista interna da janela.
Fonte: O autor (2016).

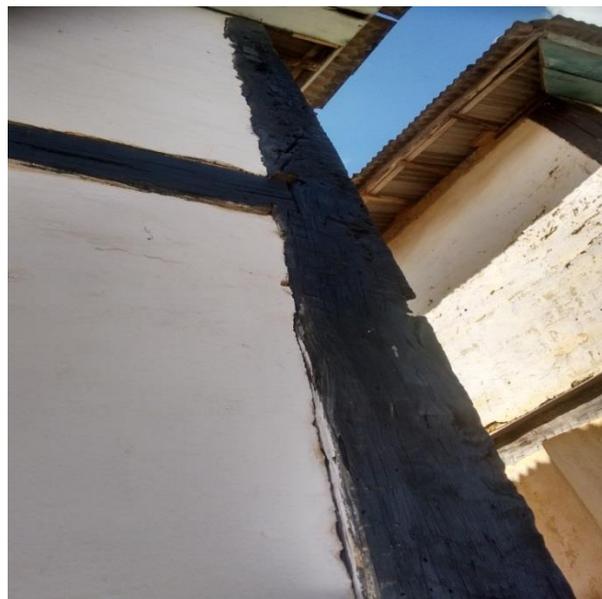
Figura 61 – Edificação 14 – Vigas e pilares.
Fonte: O autor (2016).

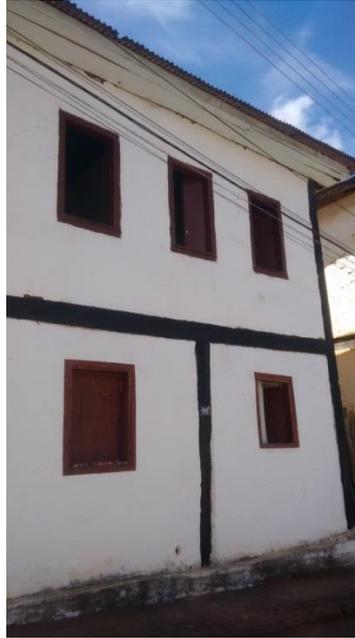
Figura 65 – Edificação 15 – Vista da fachada.

A forma da edificação foi mantida (Figura 65). Em seu interior se observa o piso, portas e janelas. O piso foi construído com a madeira de canela (*Nectandra* sp. ou *Ocotea* sp.) (Figura 66), já as portas e janelas foram produzidas com madeira de cedro (*Cedrela fissilis*) (Figura 67). As vigas e pilares (Figura 68) foram produzidos com a madeira de braúna (*Melanoxylon brauna*).

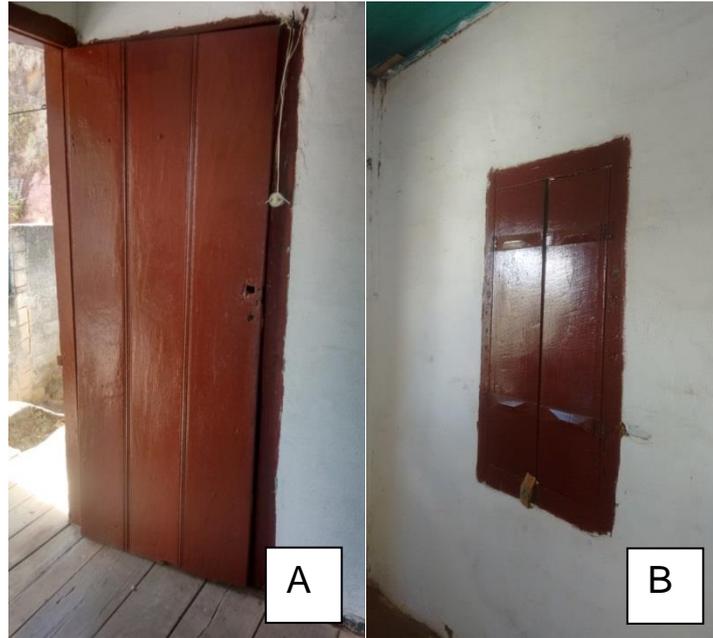
Figura 67– Edificação 15: A – Porta de entrada, B – Vista interna da janela.
Fonte: O autor (2016).

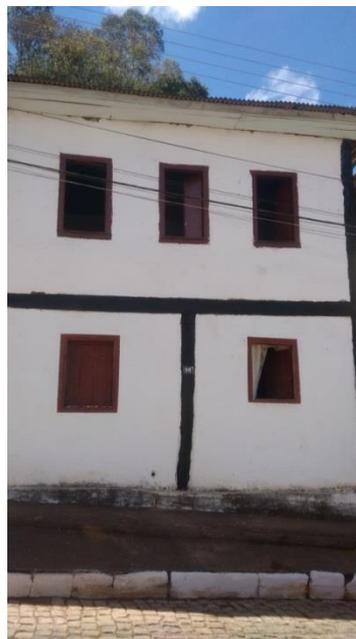
Figura 68 – Edificação 15 – Vigas e pilares.
Fonte: O autor (2016).
